# **COMUNE DI CALDAROLA**

*PIANO DI RECUPERO PER RISTRUTTURAZIONE EDILIZIA TRAMITE  
DEMOLIZIONE E RICOSTRUZIONE DI EDIFICIO IN CENTRO STORICO  
DANNEGGIATO DAL SISMA DEL 2016*

## **RELAZIONE TECNICA ILLUSTRATIVA**

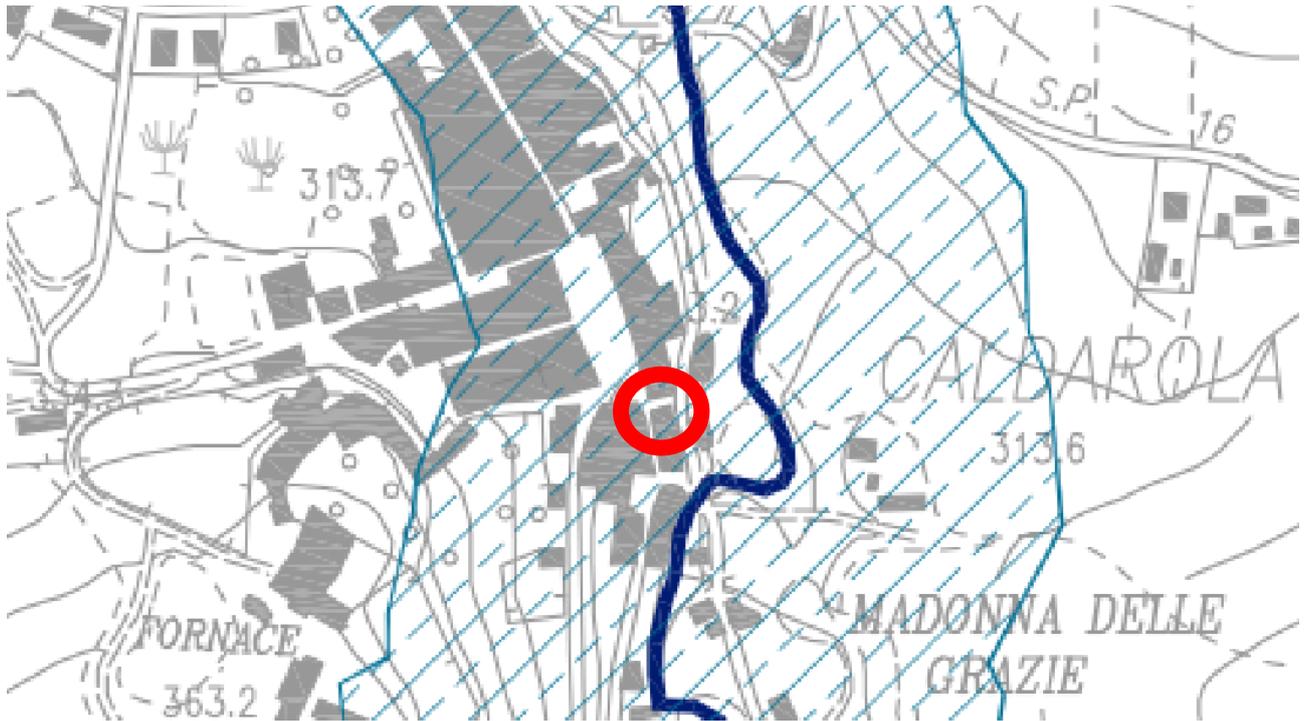
*Estratto tavola piano regolatore vigente – Sintesi dei vincoli sovraordinati – Tav. 107*

**Vincolo Fiumi D.Lgs 42/2004 art. 142 c.1** – **Non si applica ai sensi dell'art. 142 comma 2 poiché l'area, alla data del 6 Settembre 1985, era zona omogenea A.**

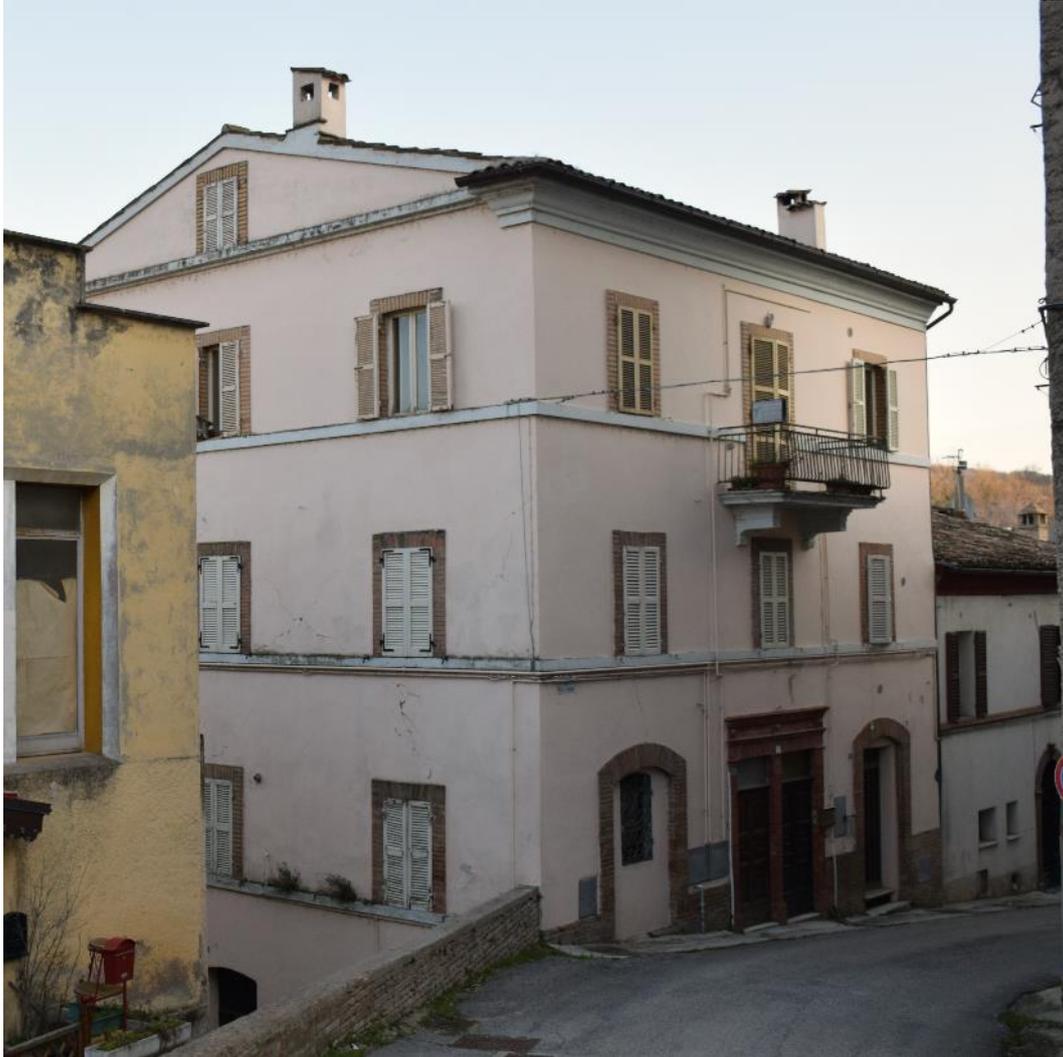
*Foto panoramica dell'immobile*

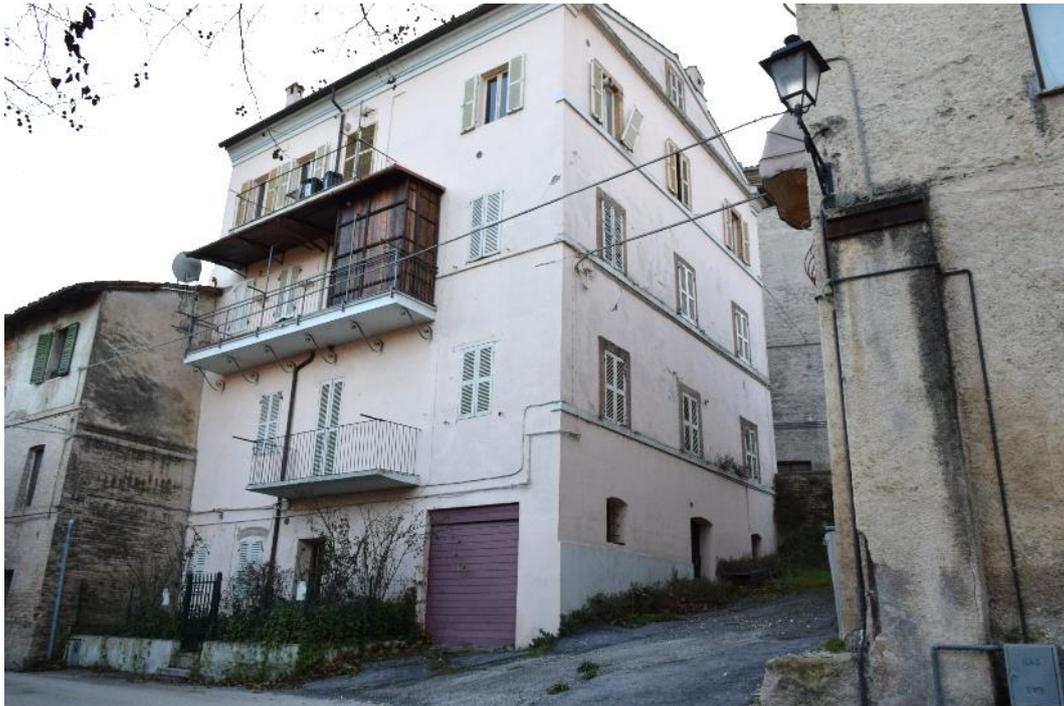
L'edificio è parte di un aggregato di cui ne è l'edificio di testa. Si trova su un terreno in pendenza e le due strade che lo affiancano conducono a due diversi livelli. Su Via delle Conce insiste l'ingresso del Piano terra, su Via Lungara del Rio l'ingresso del piano sotto strada.

L'edificio è distribuito su 4 livelli; il piano sotto strada, dove si trovano locali di deposito, un garage e alcune stanze adibite ad uso residenziale, il piano terra, in cui si trovano due appartamenti, il piano primo adibito ad abitazione, il piano secondo, utilizzato come laboratorio di analisi da una società privata. L'ultimo piano presenta delle controsoffittature in camera canne e il sottotetto non ha alcun orizzontamento praticabile. La costruzione si trova vicino la piazza principale del paese ed è databile al XIX secolo. Le facciate sono caratterizzate da aperture regolari con cornici in mattoni, marcapiani dipinti e in sommità l'edificio presenta un elegante cornicione.

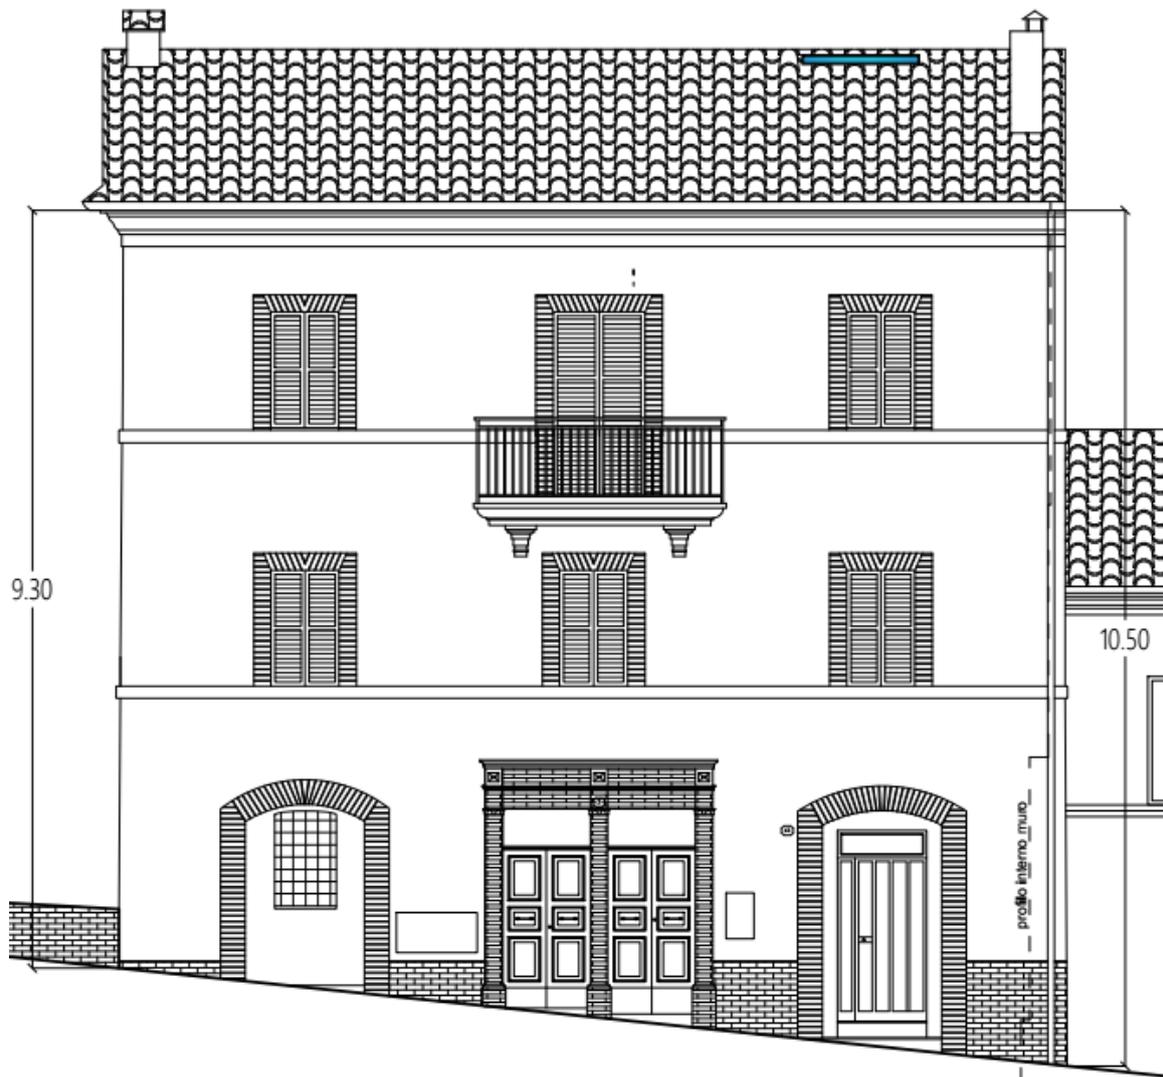
*Prospetto su Via Conce*

La facciata su via delle Concie presenta al piano terra due cornici in mattoni ad arco che contornano a sinistra una finestra richiusa e a destra l'entrata alla U.I. 1. Al centro sono presenti due portoni in legno per l'accesso alle U.I. 2-3-4. Questi sono incorniciati da colonne e architravature di mattoni dipinti e lavorati. Le finestre al piano primo e secondo presentano cornici in mattoni e sotto di esse è presente una cornice in rilievo orizzontale. La facciata presenta inoltre un elegante balcone ed il cornicione di sommità in mattoni dipinti.

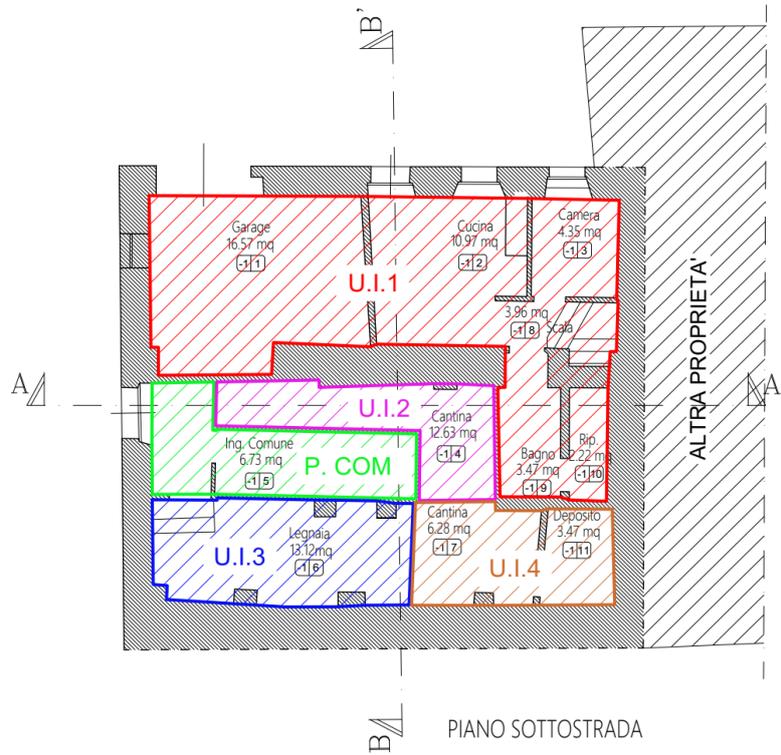
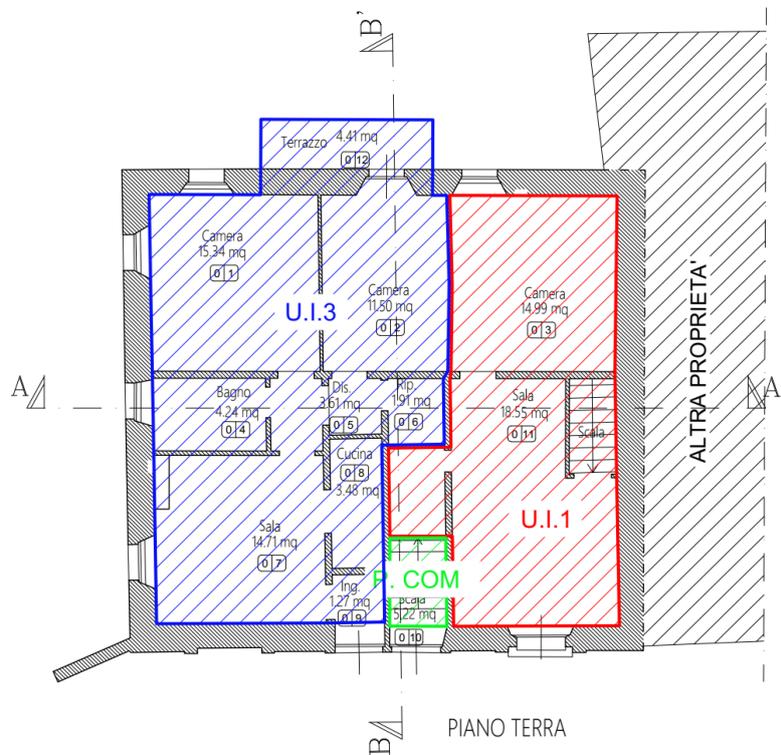
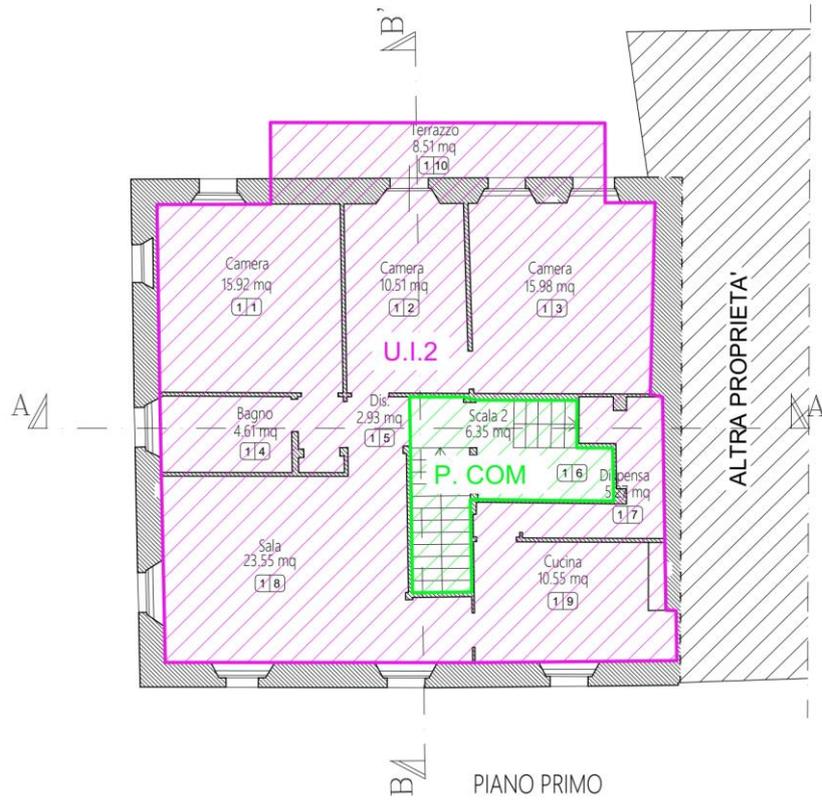
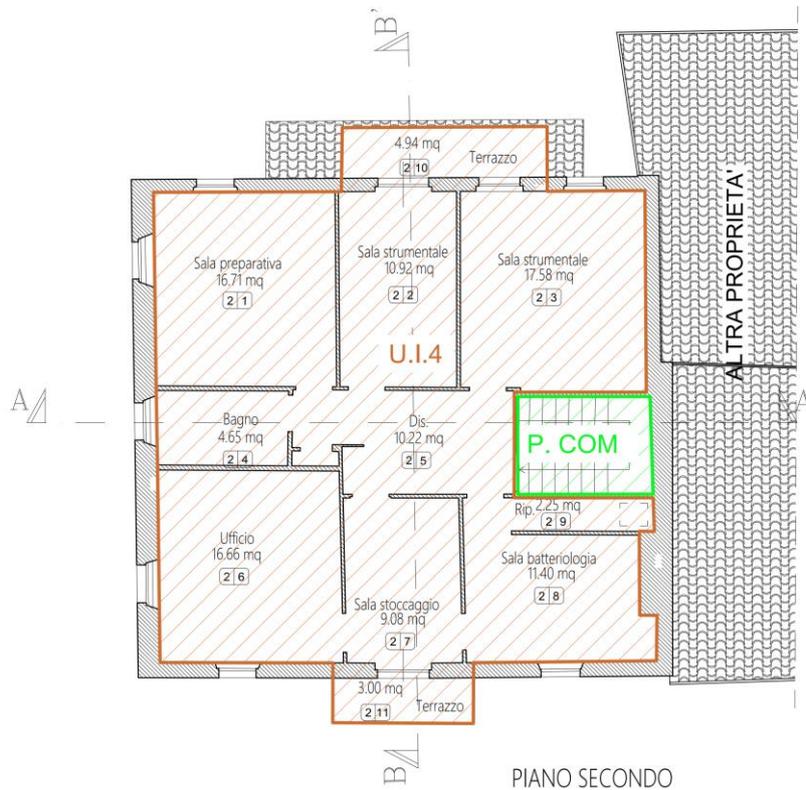
*Suddivisione delle unità immobiliari*

L'U.I. 1 è composta dal SUB 1 dal SUB 2 ed è distribuita al piano sotto strada e al piano terra dell'edificio sul lato est dell'edificio. L'accesso può avvenire sia su Via Conce al piano terra che su Via Lungara del Rio al piano sotto strada. L'U.I. è utilizzata come abitazione secondaria del proprietario e dispone dell'impianto elettrico, tv, telefonico, idrico e di riscaldamento. Il garage dispone solo dell'impianto elettrico. Le finiture e gli infissi sono in buono stato.

L'U.I. 2 è composta dal SUB 3, occupa tutto il piano primo dell'edificio e un locale al piano sotto scala adibito a dispensa. L'accesso all'appartamento avviene da Via Conce attraverso la scala comune. L'accesso alla dispensa avviene dal lato nord al livello del piano sotto strada. L'U.I. è utilizzata come abitazione principale del proprietario e dispone dell'impianto elettrico, tv, telefonico, idrico e di riscaldamento e si trovava in buono stato di conservazione. La dispensa dispone solo dell'impianto elettrico. Le finiture e gli infissi sono in buono stato.

L'U.I. 3 è composta dal SUB 4 ed è costituita da un appartamento collocato al piano terra e da un locale adibito a legnaia al piano sotto scala. L'accesso all'appartamento al piano terra è privato e avviene da Via Conce; alla legnaia si accede dal lato nord dell'edificio a livello per piano sotto strada. L'U.I. è utilizzata come abitazione secondaria del proprietario e dispone dell'impianto elettrico, tv, telefonico, idrico e di riscaldamento. La legnaia dispone solo dell'impianto elettrico. Le finiture e gli infissi sono in buono stato.

L'U.I. 4 è composta dal SUB 5 occupa tutto il piano secondo dell'edificio ed un locale adibito a cantina al piano sotto strada. L'accesso all'appartamento avviene da Via Conce attraverso la scala comune. L'accesso alla dispensa avviene dal lato nord al livello del piano sotto strada. Fa parte della U.I. anche la soffitta non praticabile a cui si accede dai locali al piano secondo. La porzione al piano secondo era utilizzata come laboratorio ed è in buono stato di conservazione ed è provvista di finiture e impianti che la rendono abitabile. La cantina al piano sotto strada possiede il solo impianto elettrico ed è sprovvista di finiture.

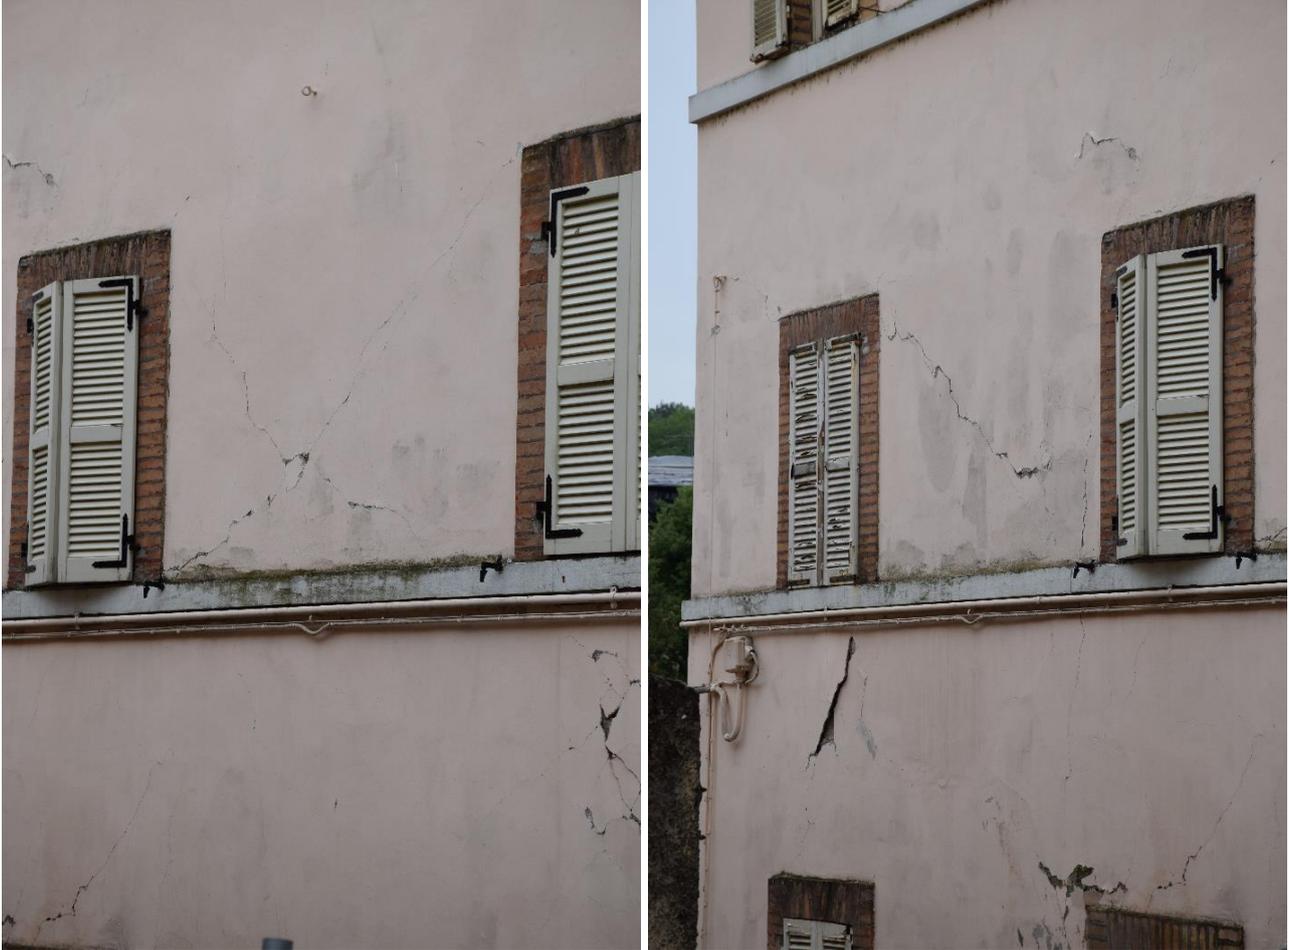
All'esterno il quadro fessurativo interessa principalmente il piano primo e il piano terra, con evidenti lesioni a taglio passanti e altre lesioni sul prospetto di Via Lungara del Rio.

*Lesioni a taglio sulle pareti perimetrali*

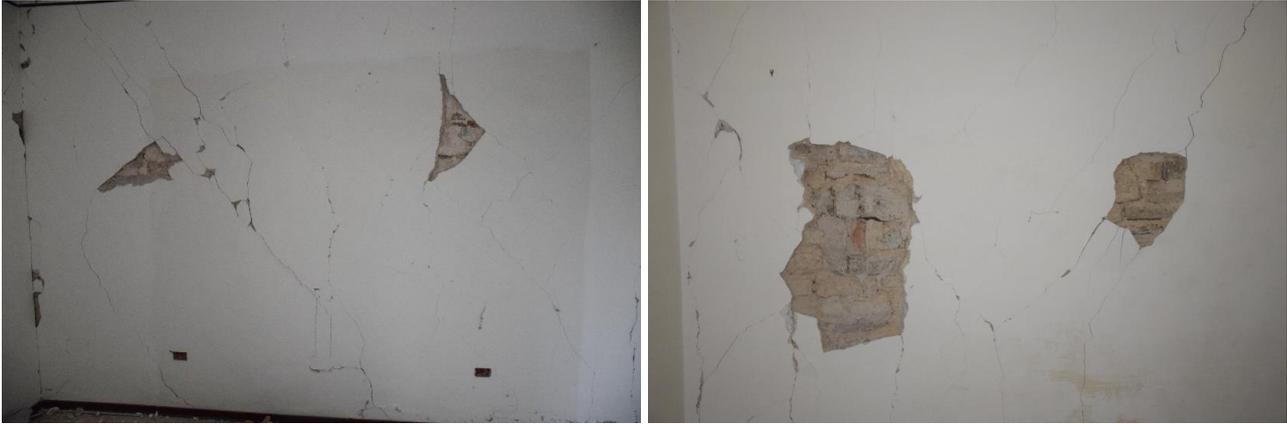
Internamente si riscontrano lesioni a taglio sulla gran parte delle pareti perimetrali sia al piano terra che al piano primo.

*Lesioni a taglio sulla faccia interna delle pareti portanti*

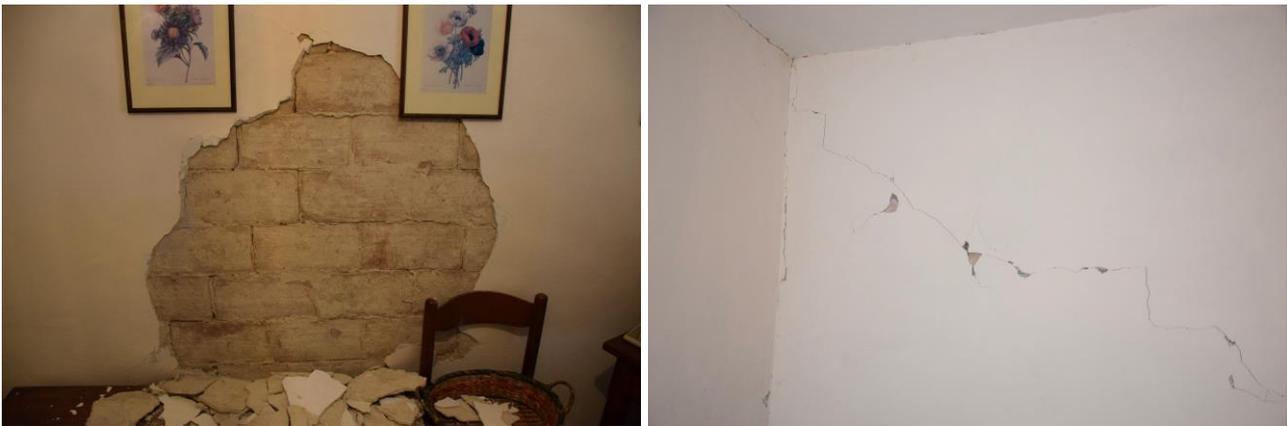
I divisori interni hanno subito un danneggiamento diffuso a tutti i piani.

*Lesioni sui divisori interni*

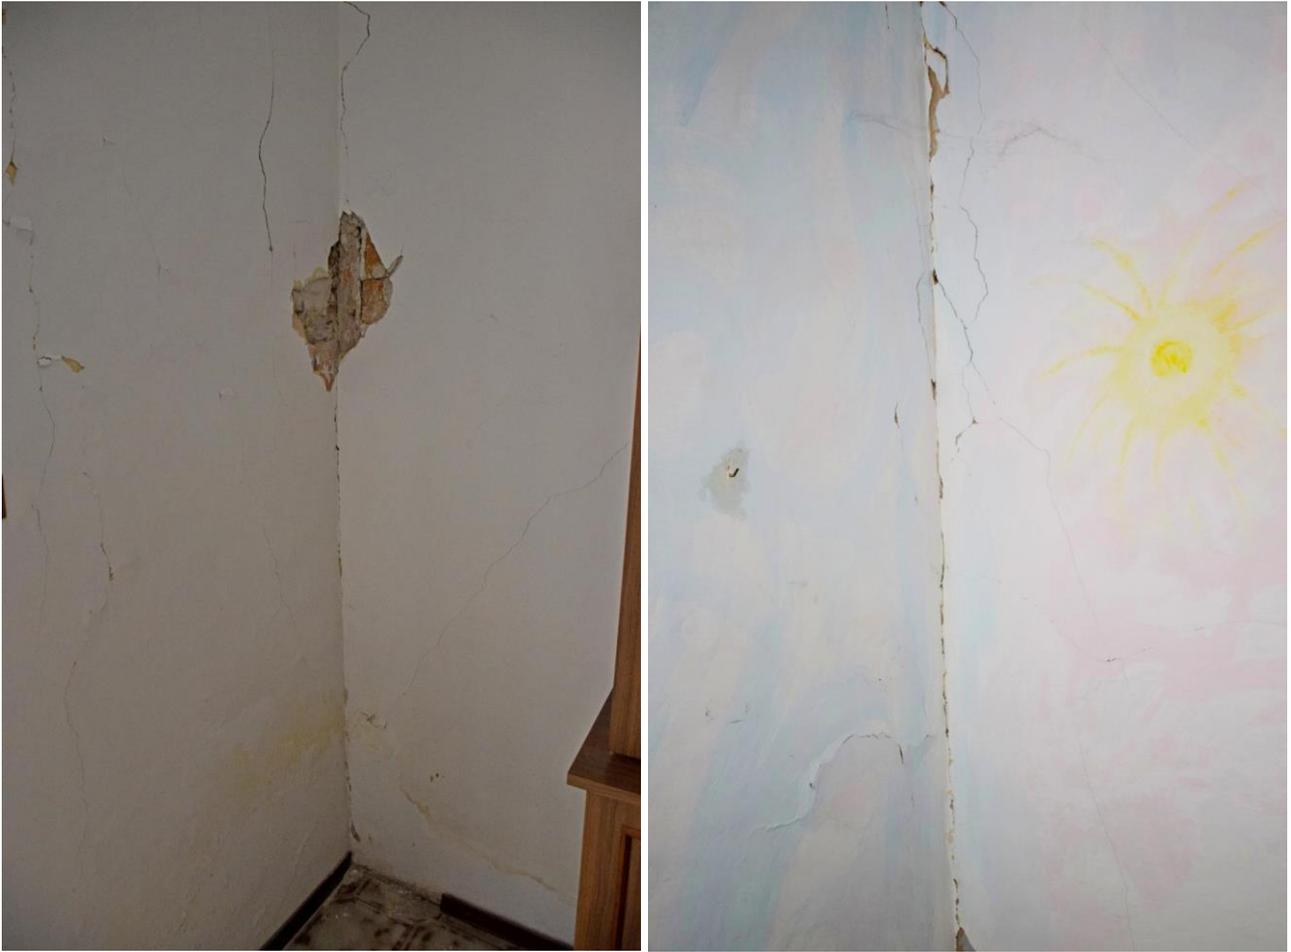
Lesioni agli angoli su via Lungara del Rio, dovuti al tentativo di ribaltamento delle pareti perimetrali.

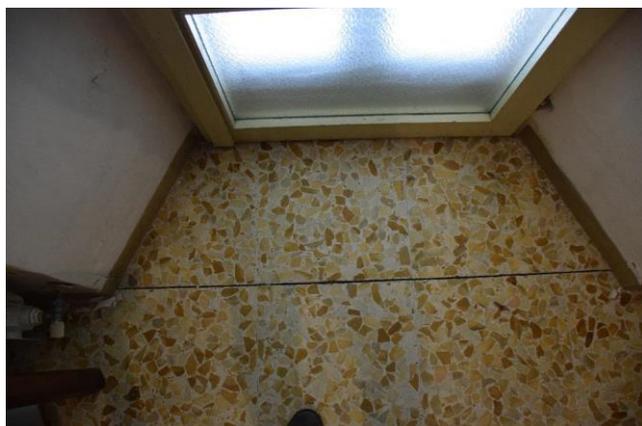
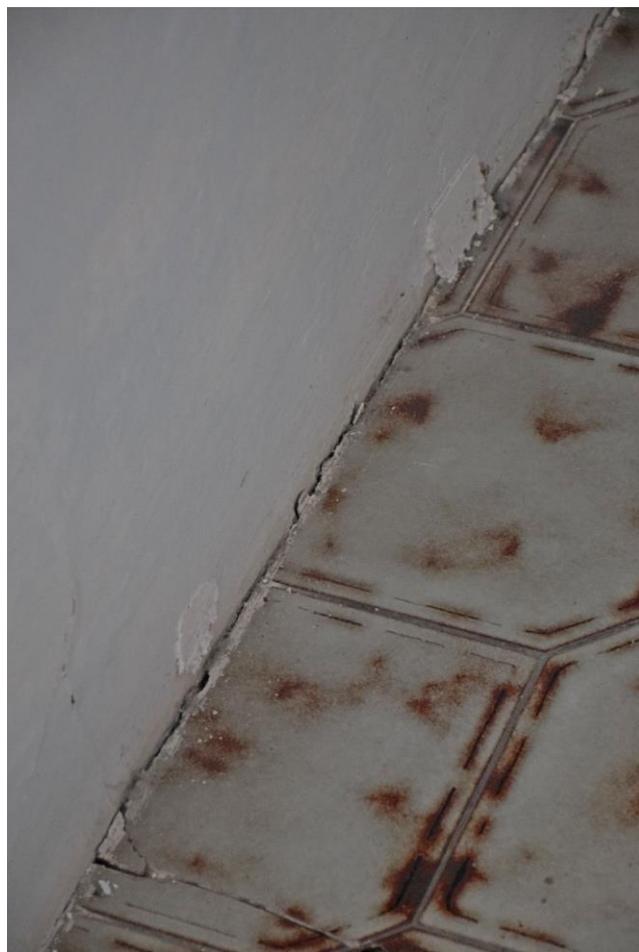
Su tutti i piani, si riscontra una lesione orizzontale sul pavimento del solaio in prossimità della parete verso Via Lungara del Rio, evidenziando un tentativo di ribaltamento della stessa.

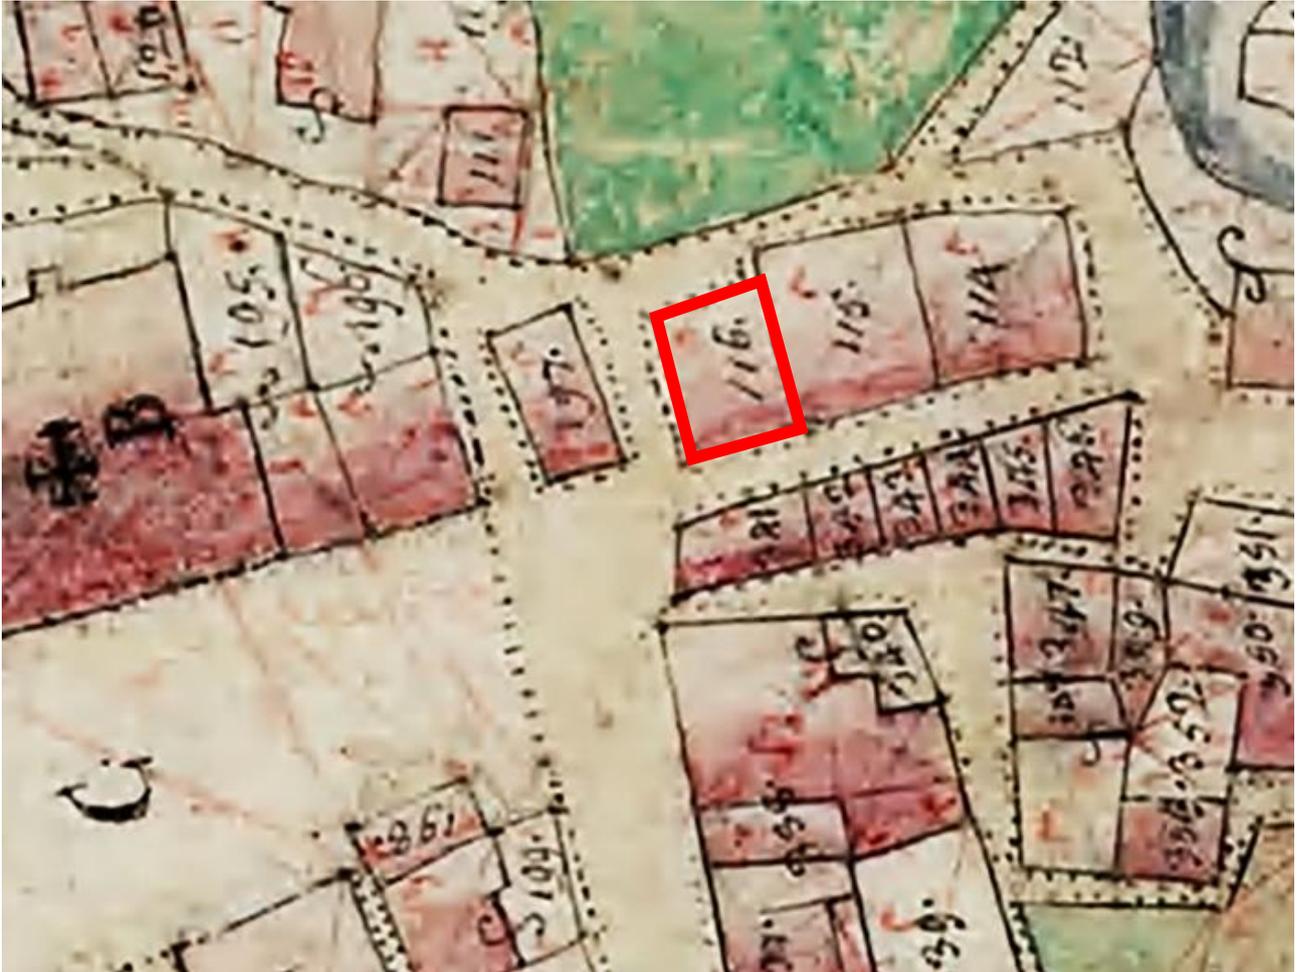
*Catasto Gregoriano della città di Caldarola – 1835 circa*

Non è possibile stabilire con certezza l'epoca di costruzione dell'edificio, si possono però fare alcune considerazioni. L'edificio compare già nel *Catasto Gregoriano*, databile intorno al 1835, nella stessa posizione in cui si trova oggi. Non è possibile sapere se esso in epoca successiva sia stato poi rimaneggiato (con sopraelevazioni o demolizioni e ricostruzioni), ma è probabile che la porzione più alta (piano secondo e sottotetto) sia stata costruita in epoca successiva, in quanto la parete portante sul lato sud poggia direttamente sulla copertura dell'edificio adiacente. A quell'epoca l'edificio era prospiciente la via principale che collegava la piazza alla zona denominata Pian de Bussi. In seguito la via principale di accesso alla piazza è stata spostata sulla nuova Via Falerense. Anche il muretto ora presente sul lato ovest, non è visibile nella pianta del catasto ed è stato costruito in epoca successiva.

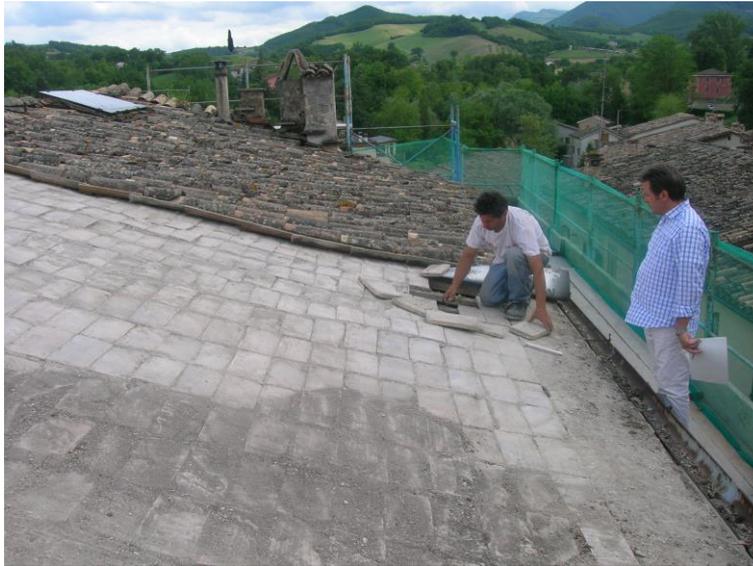
*Rimozione della vecchia copertura in pianelle*

L'edificio è stato sottoposto recentemente a interventi di consolidamento a seguito del sisma del '97. L'intervento principale ha riguardato la demolizione della copertura esistente in legno e pannelle e la

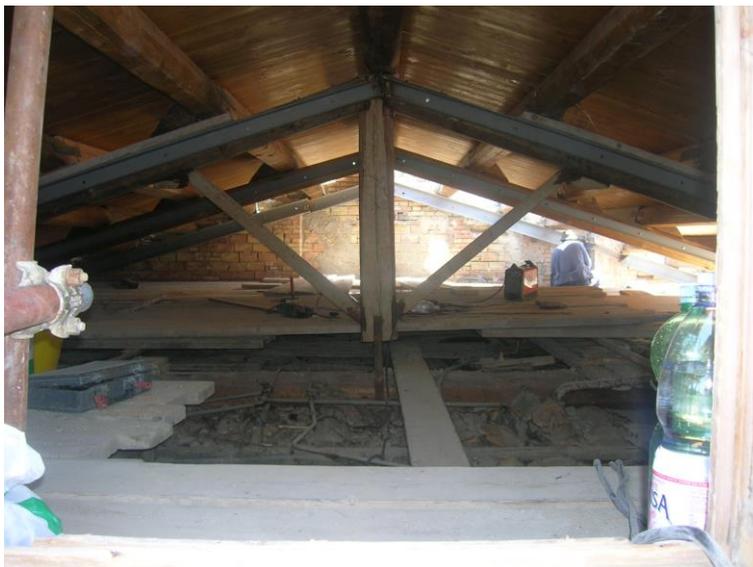
*Nuova copertura in tavolato e rinforzi delle capriate in acciaio*

ricostruzione in legno e tavolato con il rafforzamento delle gli elementi delle capriate esistenti tramite l'inserimento di profili in acciaio.

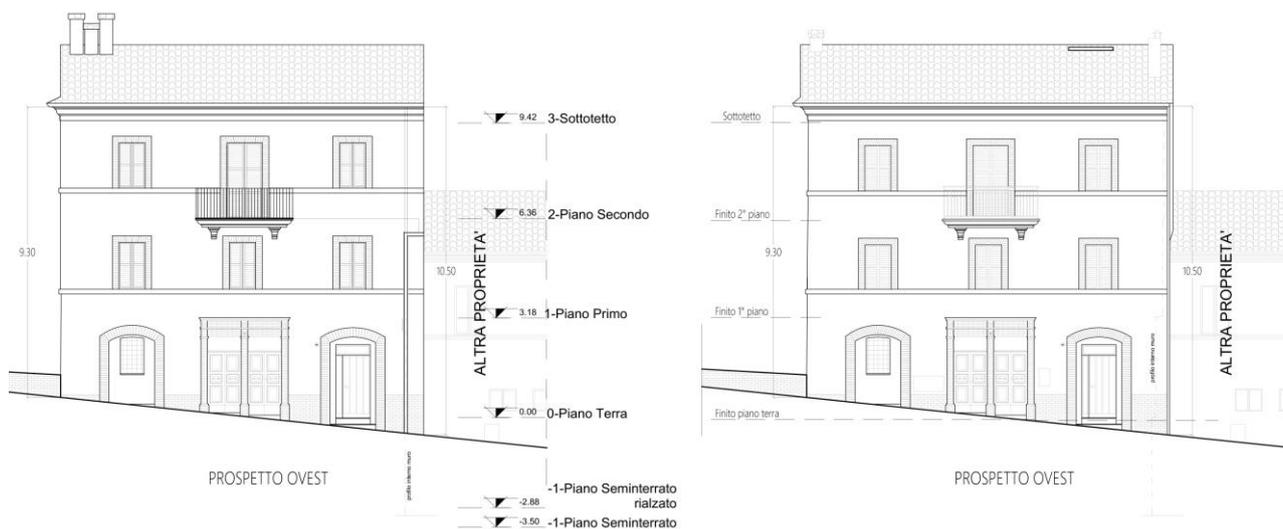
*A sinistra ipotesi di progetto, a destra lo stato attuale*

Preso atto del danneggiamento molto grave e diffuso che caratterizza l'edificio nella sua interezza e dell'impossibilità di raggiungere un livello di sicurezza pari all'adeguamento sismico, si intende demolire e ricostruire il fabbricato per realizzare una nuova struttura. Il nuovo edificio sarà conforme a quello attuale.

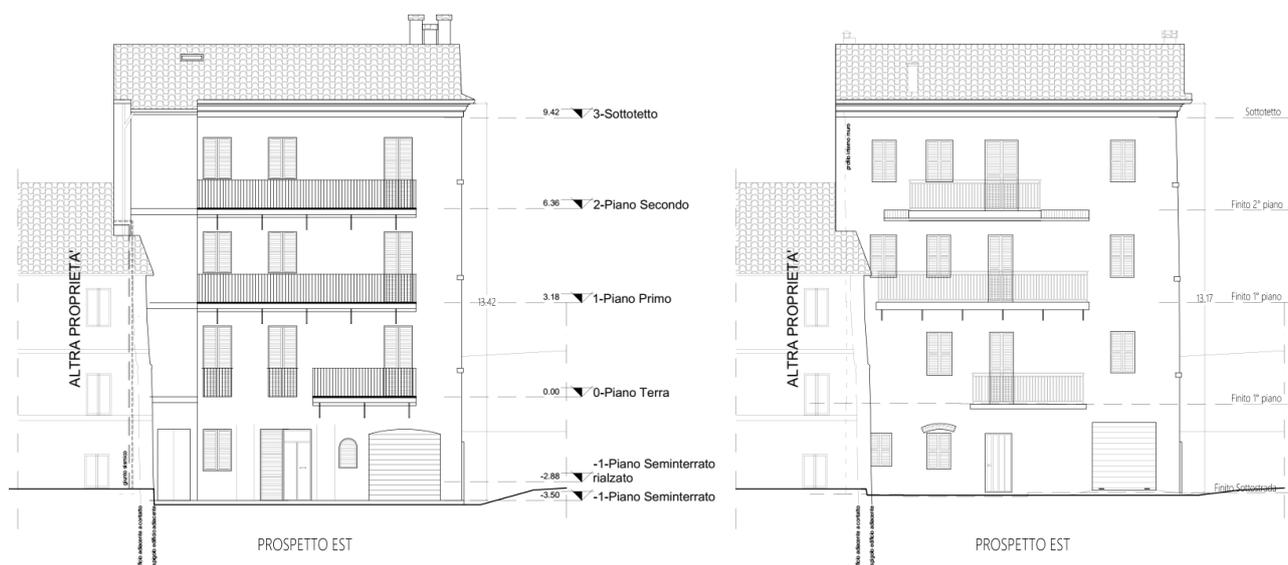
*A sinistra ipotesi di progetto, a destra la situazione attuale*

Considerando che l'intervento ricade nella ristrutturazione edilizia, vi è l'obbligo di installazione di un ascensore per edifici di 4 livelli ai sensi del D.M. n. 236 del 14/6/89. Per tale ragione viene realizzato un vano ascensore esterno rispetto alla sagoma attuale dell'edificio, su terreno di proprietà dei condomini, per permettere l'accessibilità all'unità del piano primo e secondo.

Di conseguenza sono state progettati dei balconi che saranno utilizzati per lo sbarco dell'ascensore.

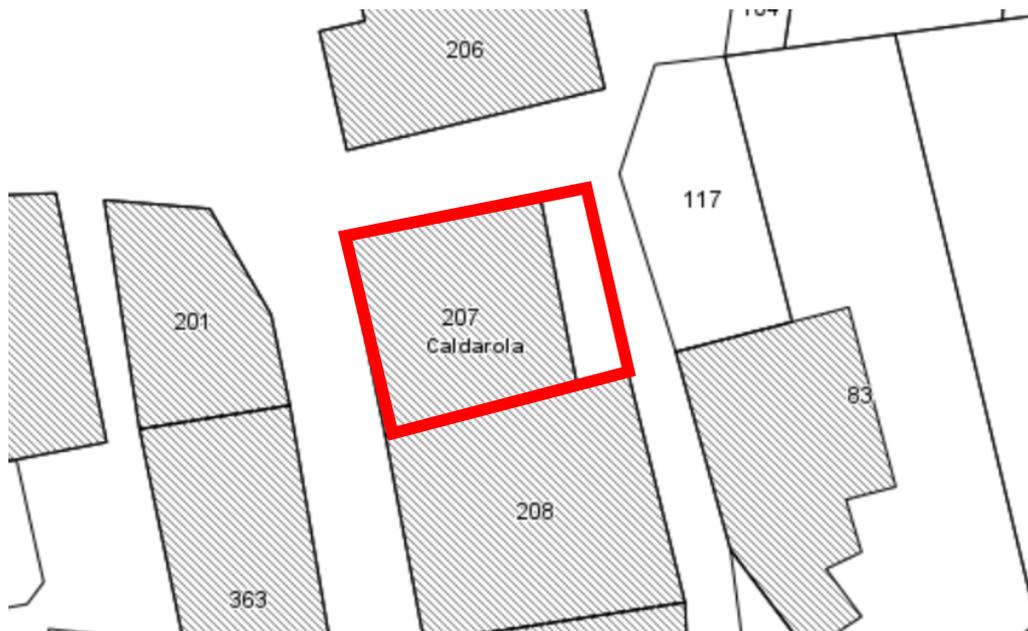
Mappa catastale del Comune di Caldarola con estensione del piano di recupero

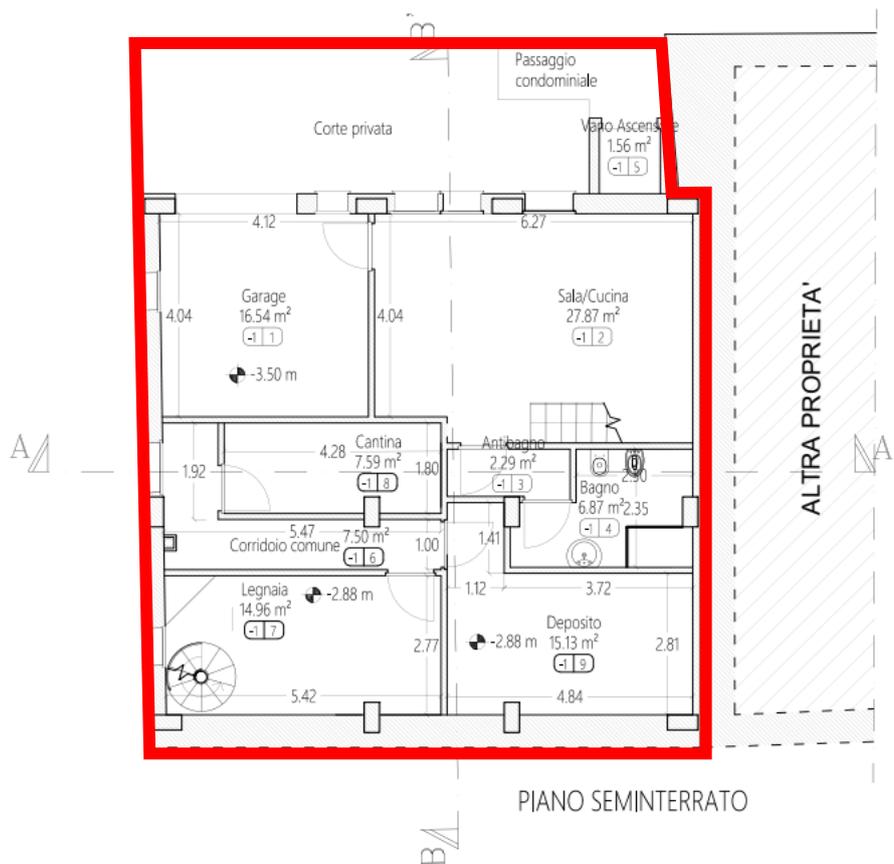
Planimetria del piano seminterrato con estensione del Piano di Recupero

La superficie totale compresa all'interno del Piano di Recupero è di circa mq 153,00.
