Regione Marche – Comune di Caldarola
MICROZONAZIONE SISMICA DI LIVELLO 3 DEL COMUNE DI CALDAROLA AI SENSI DELL'ORDINANZA DEL COMMISSARIO
STRAORDINARIO N. 24 REGISTRATA IL 15 MAGGIO 2017 AL N. 1065
Relazione Illustrativa

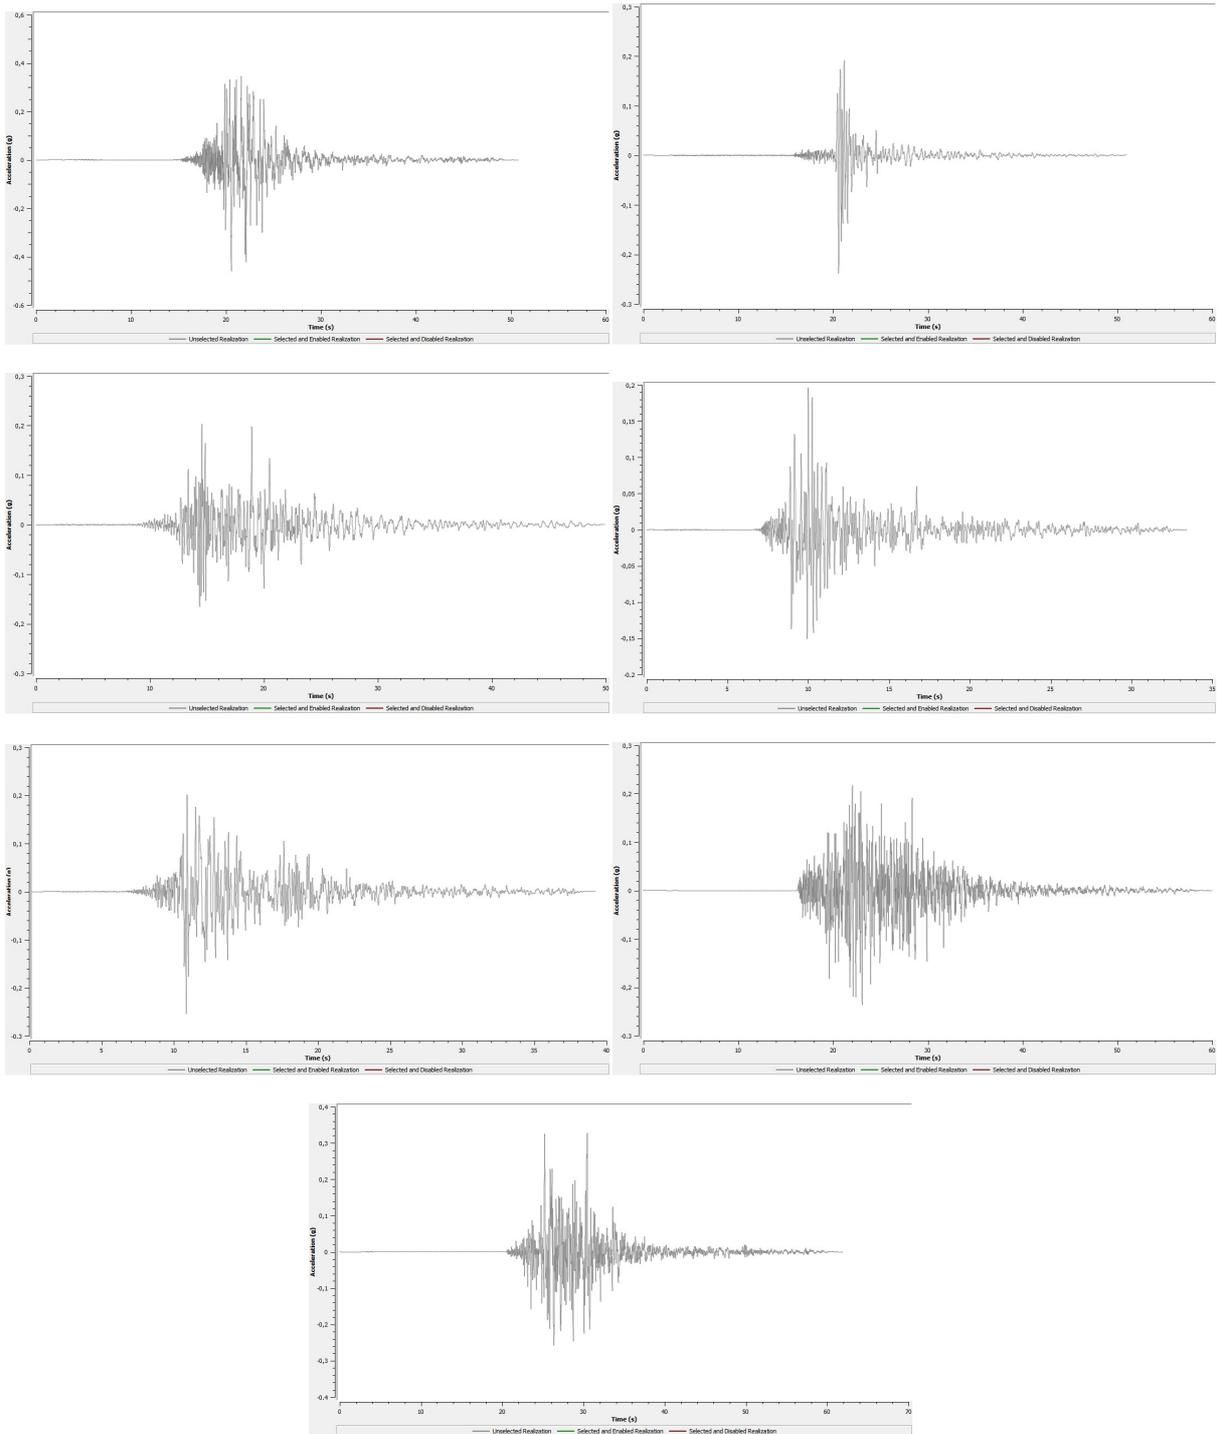
MOPS 2099 – N. 7 ACCELEROGRAMMI IN SUPERFICIE

Vengono di seguito mostrati in forma grafica tutti gli accelerogrammi calcolati in superficie prodotti (n. 7 per ogni microzona) e tutti gli spettri di risposta elastici al 5% di smorzamento in superficie (7 per ogni microzona).

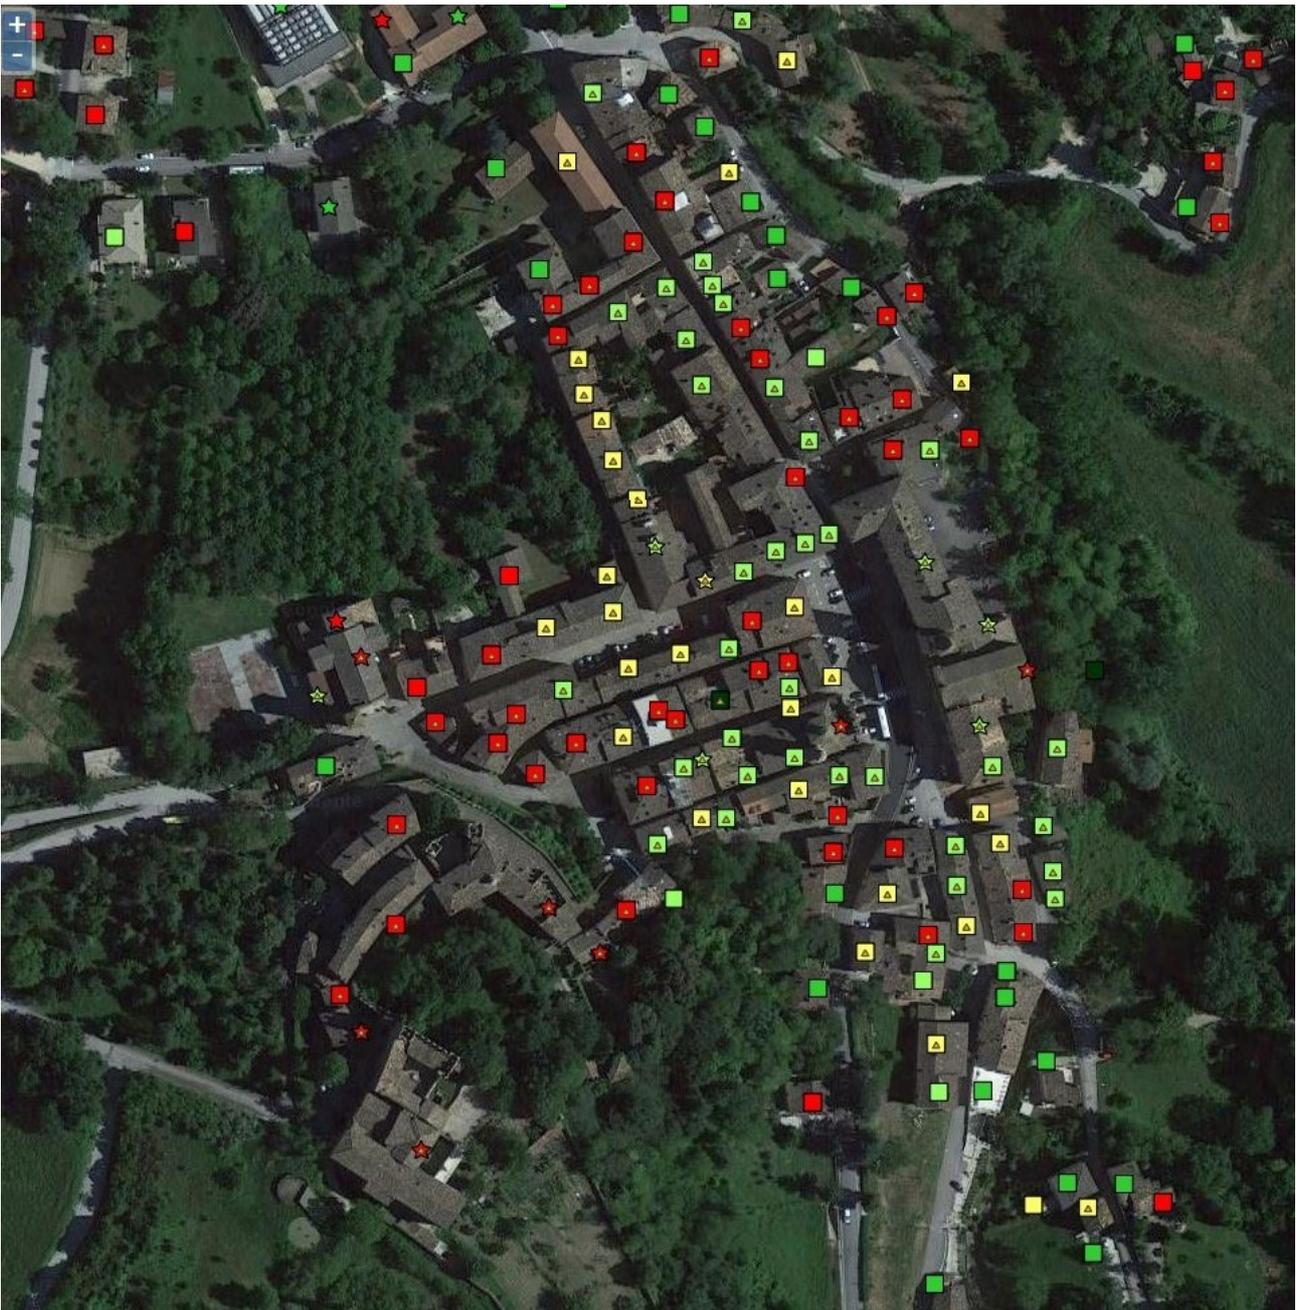
Figura 102 – Distribuzione del danno attraverso l'esito del sopralluogo dei VVF nel centro storico di Caldarola.

L'abitato di Caldarola è stato profondamente segnato dai sismi del 26 e del 30 ottobre 2016 tant'è che il centro storico è tutt'ora zona rossa (Figure 102 e 103). Significativamente danneggiati il Monastero di Santa Caterina (danneggiato profondamente anche nel 1799 e nel 1997), il cassero, la torre e la fornace, tutti in parte crollati; danni al castello Pallotta, alla Chiesa dei Santi Gregorio e Valentino (oggetto di interventi di restauro dopo il 1997, localizzati nella cappella dipinta dal Mussini e nella parete che contiene il monumento funebre di Ludovico Clodio), al palazzo dei conti Pallotta (sede comunale), alle chiesa di San Martino e al Santuario di Santa Maria del Monte (danneggiati gravemente anche nel 1799, nel 1936 e nel 1997) e a gran parte delle abitazioni ubicate lungo le vie ortogonali a Piazza Vittorio Emanuele II e lungo via Durante, via Mazzini, corso Roma, via Lungara del Rio e via Lago, con episodi di crolli.

Indagini H/V mostrano un notevole contrasto di impedenza nel piazzale antistante il Monastero (043006P394HVS395) indicato nella M.O.P.S. come Zona 9 (30 m di depositi prevalentemente sabbioso-limosi su substrato pelitico-arenaceo).

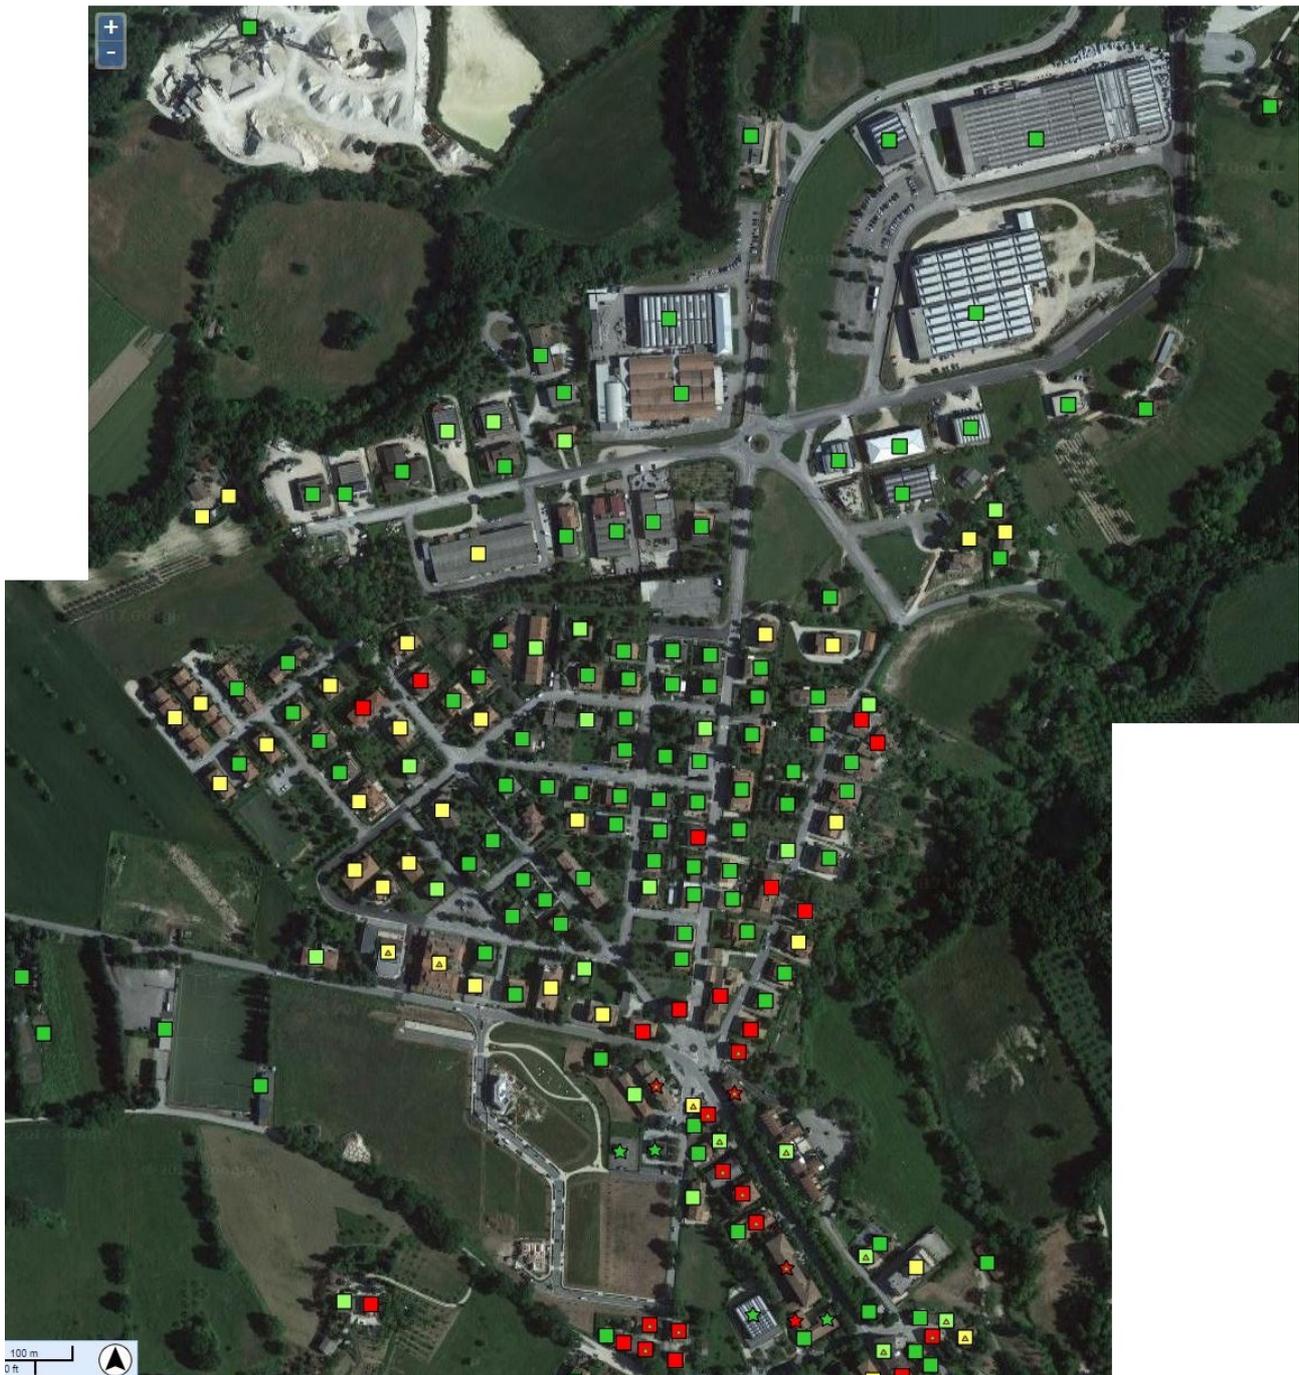
Figura 103 – Distribuzione del danno attraverso l'esito del sopralluogo dei VVF fuori dal centro storico di Caldarola.

Al di fuori del centro abitato, quindi dalla zona rossa che è stata delineata la mattina del 30/10/2016, i danni maggiori si sono avuti lungo viale Umberto I con interessamento

delle scuole, lungo via Ludovico Clodio e San Rocco. Situazioni critiche anche in via Piandassalto e via Loreto. L'area, morfologicamente sub-pianeggiante e costituita fino a 40 m da depositi ghiaioso-sabbiosi, tranne che nella sopra-citata via Clodio, ha mostrato un segnale H/V praticamente quasi piatto, anche nei pressi di edifici fortemente danneggiati, in particolare le scuole, su cui si è stata condotta un'analisi approfondita di risposta sismica locale dallo studio Geco srl, Servizi Geologici & Indagini Sismiche per lo studio associato Geoequipe: lo spettro ricavato dalla RSL (sia elastico che normalizzato) è risultato al di sopra dello spettro di normativa (Figura 104) con una funzione di trasferimento da cui emerge una frequenza caratteristica del deposito pari a 19,40 Hz (Figura 105).

Danni inoltre sono stati concentrati nella porzione occidentale del Capoluogo, tra via Giacomo Matteotti, via Annibal Caro e via Alessandro Grifi: qui la situazione geologica è differente in quanto si hanno depositi limoso-argilloso-sabbiosi, per uno spessore fino a 10 m, al di sopra delle ghiaie addensate. L'indagine H/V (043006P405HVSR406) ha mostrato un discreto contrasto di impedenza con $f_0 = 7,05$ Hz che ha costretto a circoscrivere l'area in una nuova M.O.P.S. denominata Zona 7.

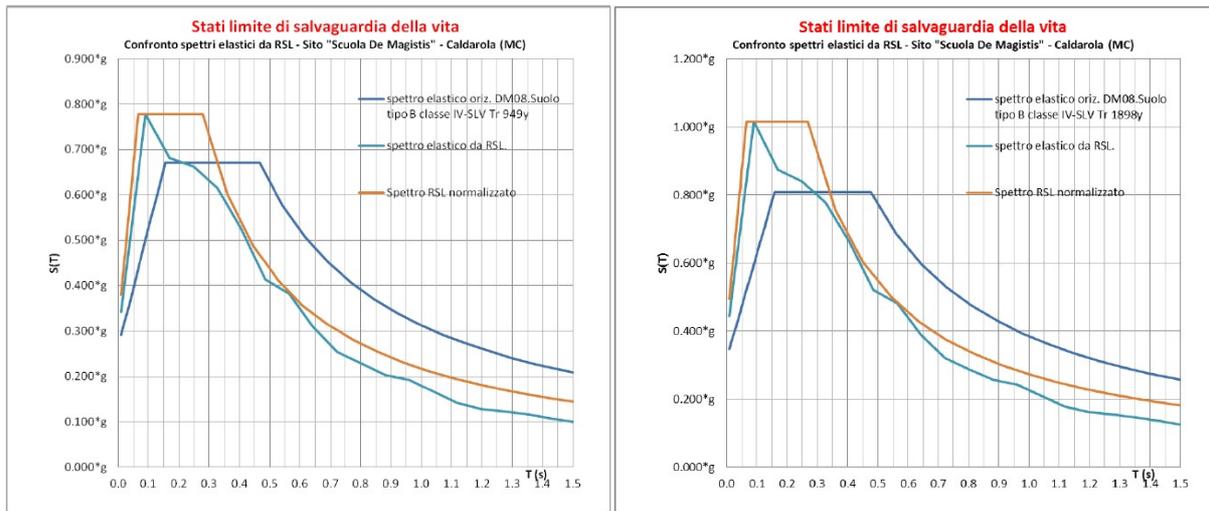
Figura 104 – Confronto fra gli spettri elastici di sito da RSL e di normativa NTC08 per suolo di tipo B classe IV SLV. A Sinistra, TR 949 y; a destra, 1898 y. Fonte: “Analisi di Risposta Sismica Locale (RSL) eseguita per il sito di sedime della scuola primaria e dell’infanzia “Simone de Magistris” di Caldarola (MC)”.

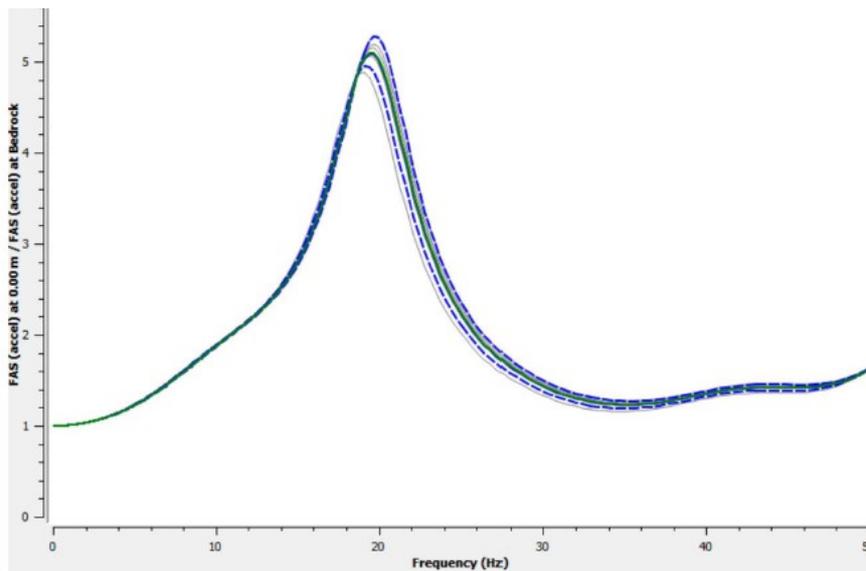
Figura 105 – Funzione di trasferimento da suolo rigido a superficie. Fonte: “Analisi di Risposta Sismica Locale (RSL) eseguita per il sito di sedime della scuola primaria e dell’infanzia “Simone de Magistris” di Caldarola (MC)”.
