Committente: AMMINISTRAZIONE COMUNALE DI CALDAROLA
Località: VIA LUNGARA DEL RIO - CALDAROLA (MC)
Data inizio/fine: 03/10/2017 - 05/10/2017
Metodo perforazione: CAROTAGGIO CONTINUO
Diametro perforazione/rivestimento (mm): 101 / 127

SONDAGGIO N. **1**

*Prova Down-Hole*  
**Comune di Caldarola**

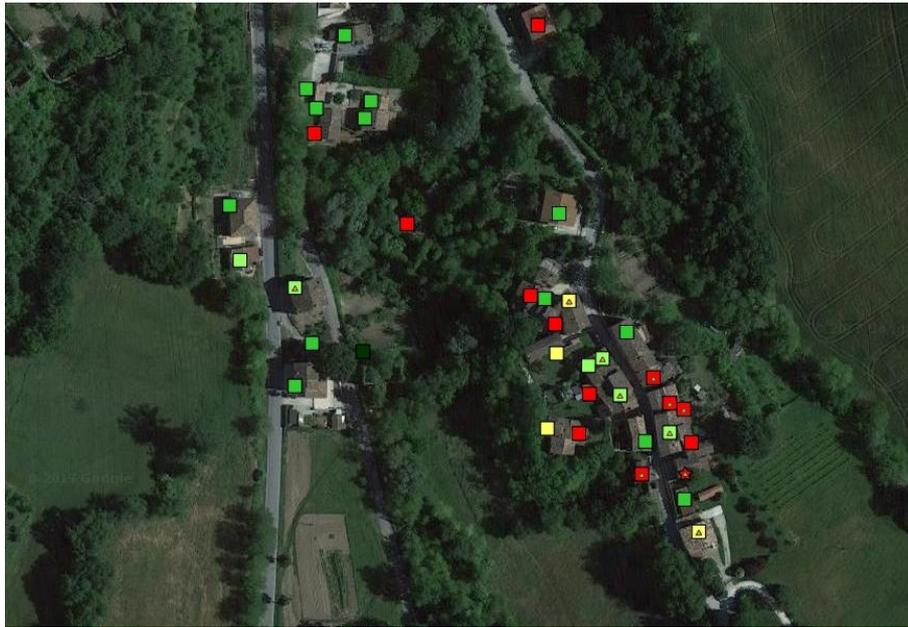
Figura 106 – Distribuzione del danno attraverso l'esito del sopralluogo dei VVF nel borgo Piandebussi.

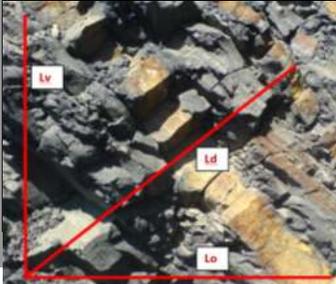
RIFERIMENTI STAZIONE RILEVAMENTO	CODICE STAZIONE	1		CODICE FOTO	FOTO 25
	BREVE DESCRIZIONE LOCALIZZAZIONE	SCARPATA STRADALE PROSSIMA ALL'INCROCIO PER C.DA COLCU'			
	COORDINATE	LAT	4777542	LONG	355485
	DIMENSIONI AFFIORAMENTO (m)	H	0,4	L	0,5
	ORIENTAZIONE Versante	Inclinazione	18	Immersione	N

DESCRIZIONE AMMASSO	LITOLOGIA	MARNE ROSSASTRE CON SOTTILI LAMINAZIONI GESSOSE					
	TIPO AMMASSO (vedi tab. 1)	A LASTRE					
	GRADO ALTERAZIONE AMMASSO (vedi tab. 2)	FORTEMENTE ALTERATA (GRADO IV)					
	GSI (vedi tab. 3a o 3b)	30					
	FREQUENZA GIUNTI ( $\lambda$ )

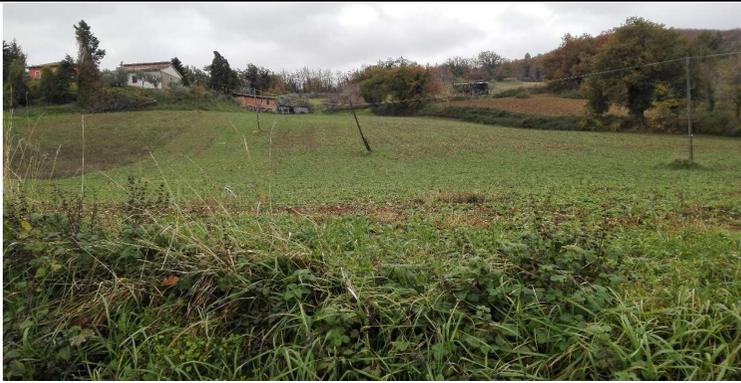
RIFERIMENTI STAZIONE RILEVAMENTO	CODICE FRANA*	ID_i 8 - 3023		CODICE FOTO	IMG_20171203_115514
	BREVE DESCRIZIONE LOCALIZZAZIONE	VERSANTE ESPOSTO A NORD DI COLLE BOZZOLONI			
	COORDINATE**	LAT	4777858	LONG	355036
	CODICE FRANA IFFI	430213300/3700/4800	COORDINATE PIFF (da IFFI)

DESCRIZIONE FRANA	TIPOLOGIA FRANA***	COLAMENTO LENTO
	MATERIALE ACCUMULO****	LIMO ARGILLOSO-SABBIOSO

DESCRIZIONE MATERIALE DI FRANA	DESCRIZIONE GRANULOMETRICA e/o CLASSE USCS (Tab. 7)	ML
	CEMENTAZIONE^	SCIOLTO

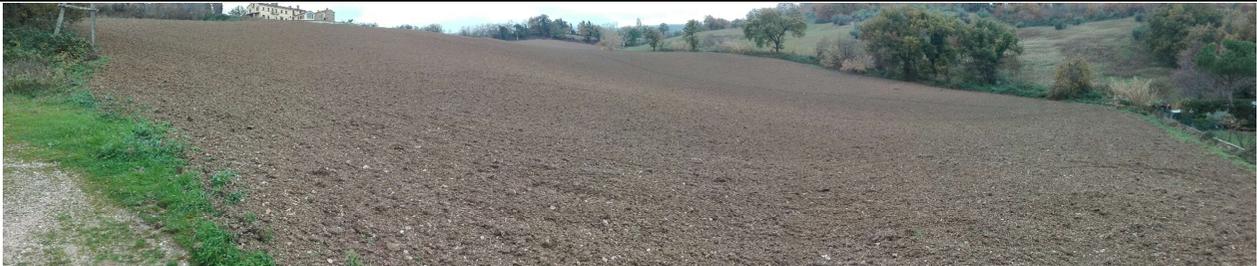
RIFERIMENTI STAZIONE RILEVAMENTO	CODICE FRANA*	ID_i_7 - 3023		CODICE FOTO	IMG_20171203_111434
	BREVE DESCRIZIONE LOCALIZZAZIONE	VERSANTE ESPOSTO A EST-NORDEST DI COLLE BOZZOLONI			
	COORDINATE**	LAT	4777553	LONG	355386
	CODICE FRANA IFFI	430216200	COORDINATE PIFF (da IFFI)

DESCRIZIONE FRANA	TIPOLOGIA FRANA***	COLAMENTO LENTO
	MATERIALE ACCUMULO****	LIMO ARGILLOSO-SABBIOSO

DESCRIZIONE MATERIALE DI FRANA	DESCRIZIONE GRANULOMETRICA e/o CLASSE USCS (Tab. 7)	ML
	CEMENTAZIONE^	SCIOLTO

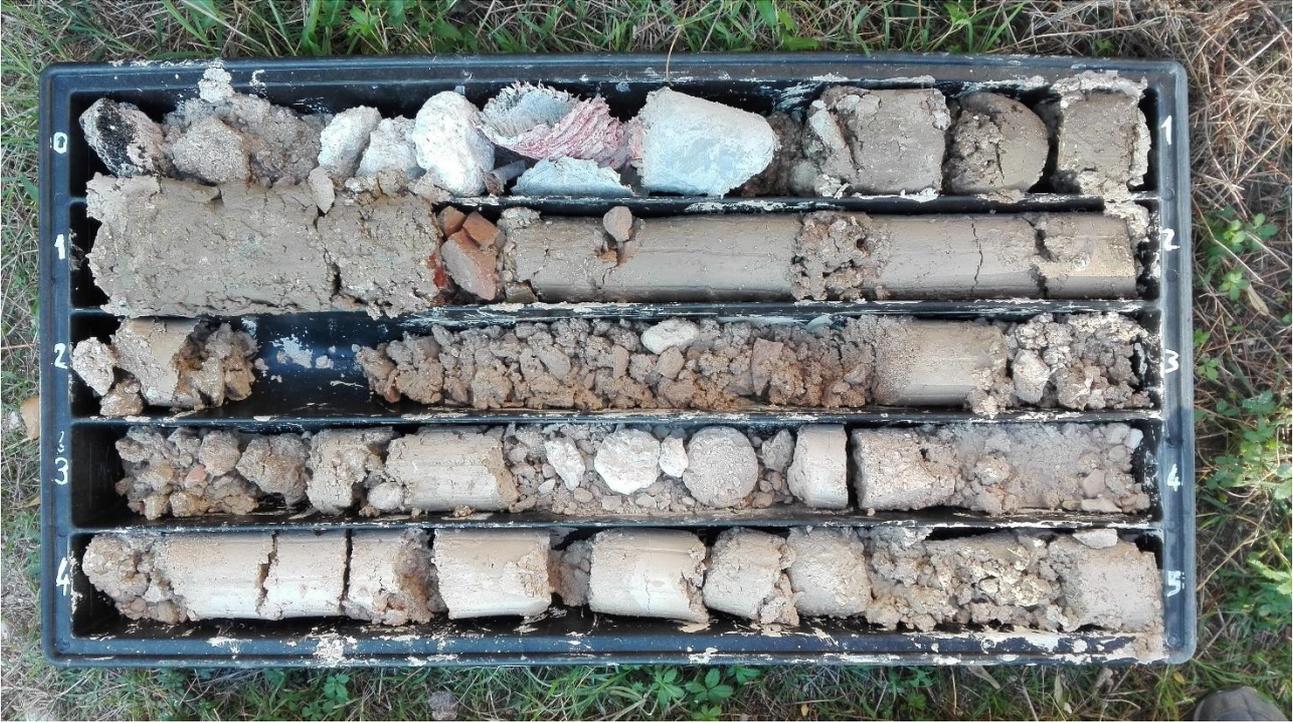
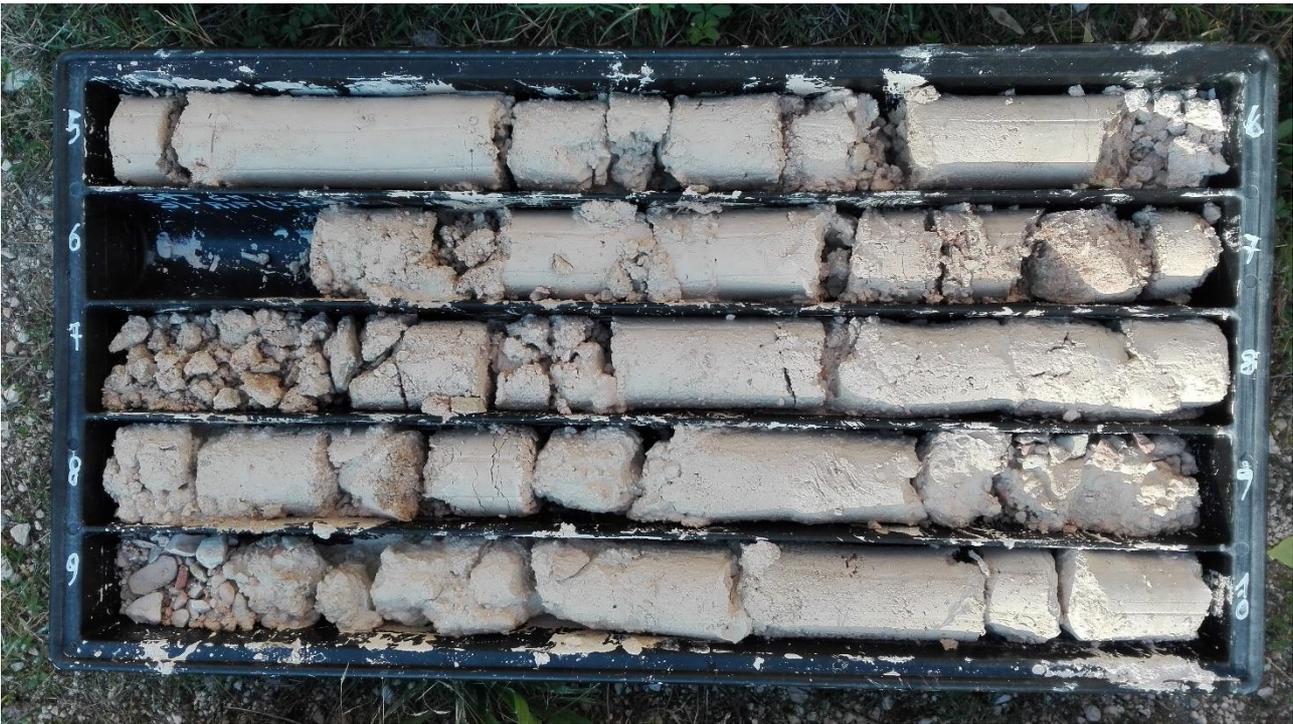
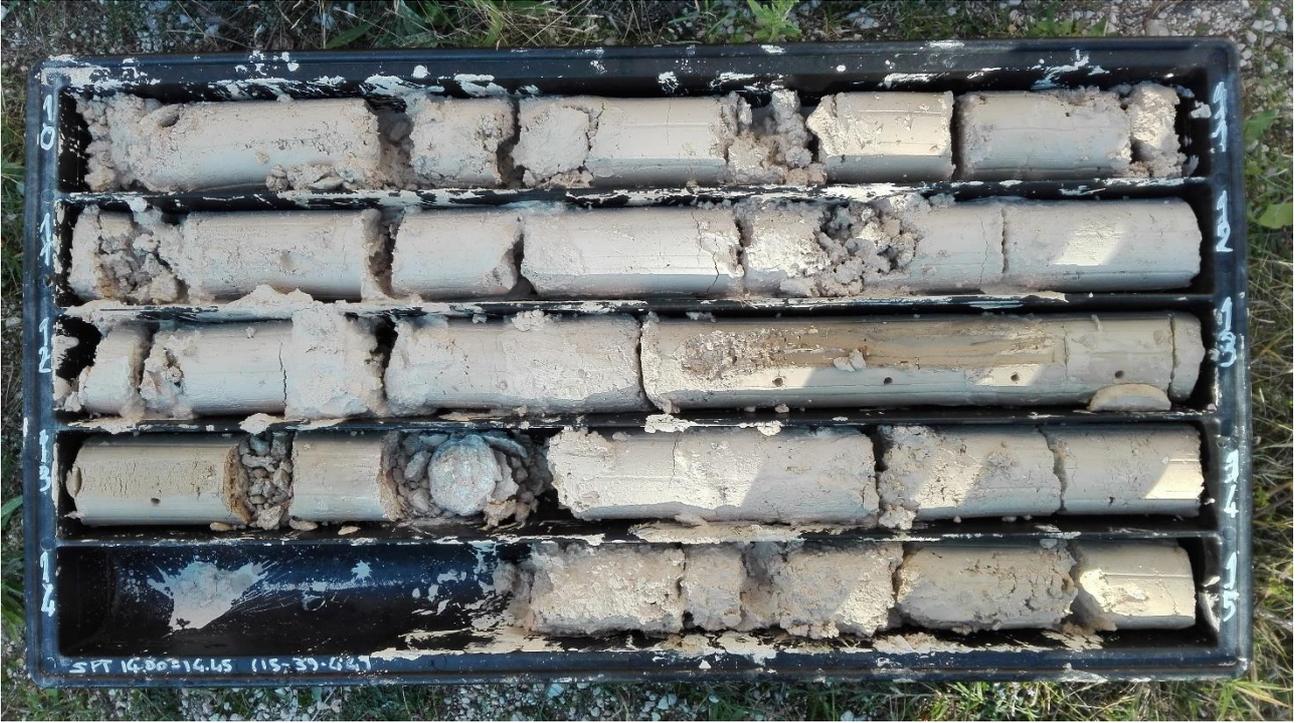
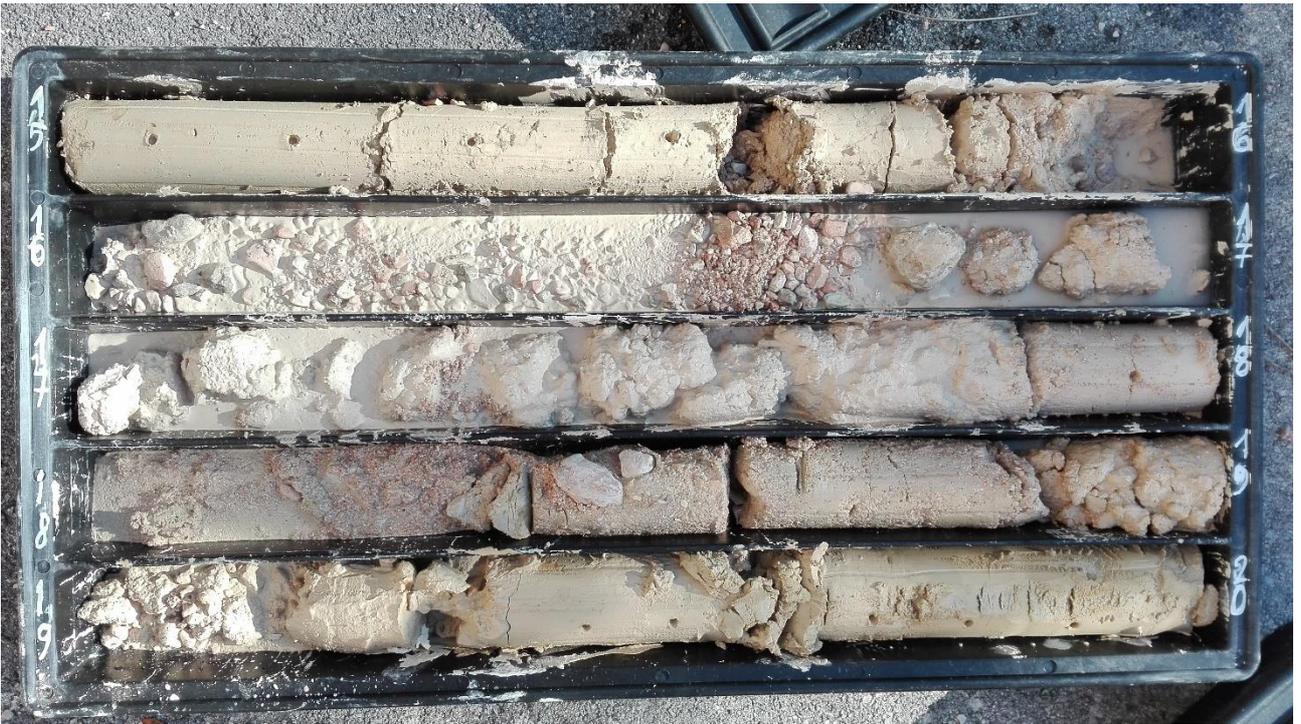
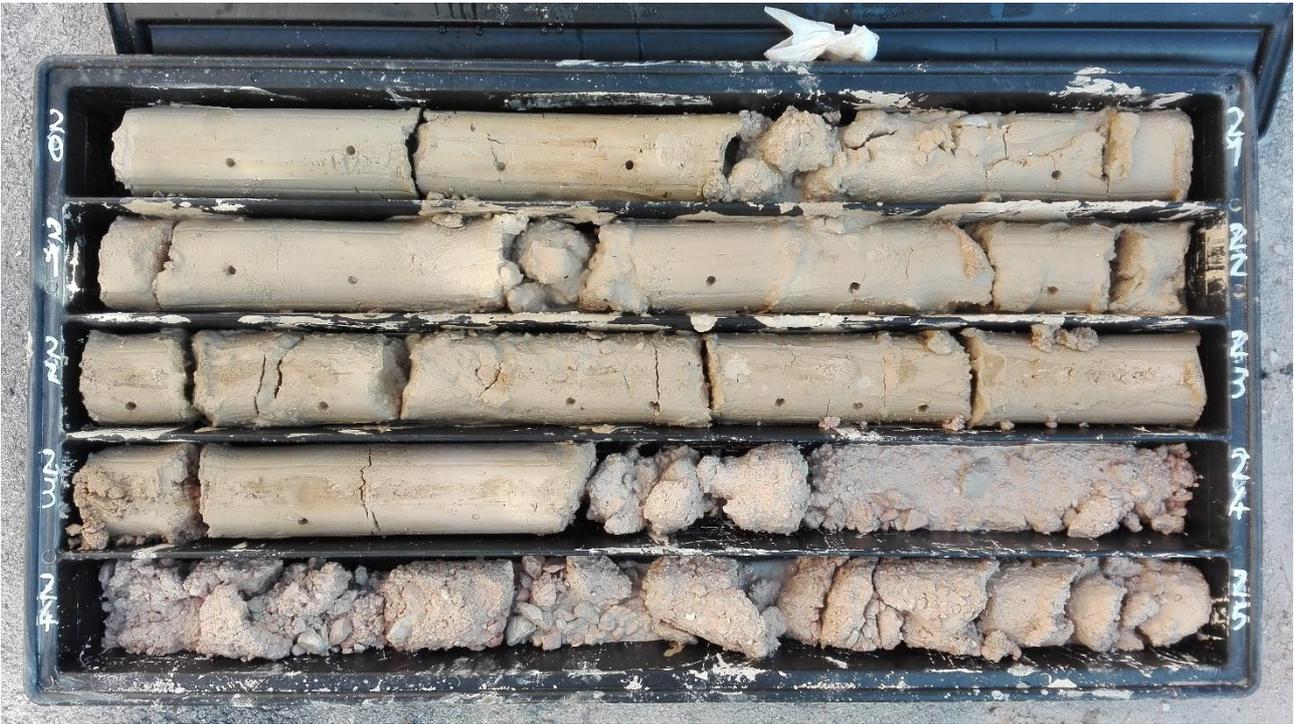
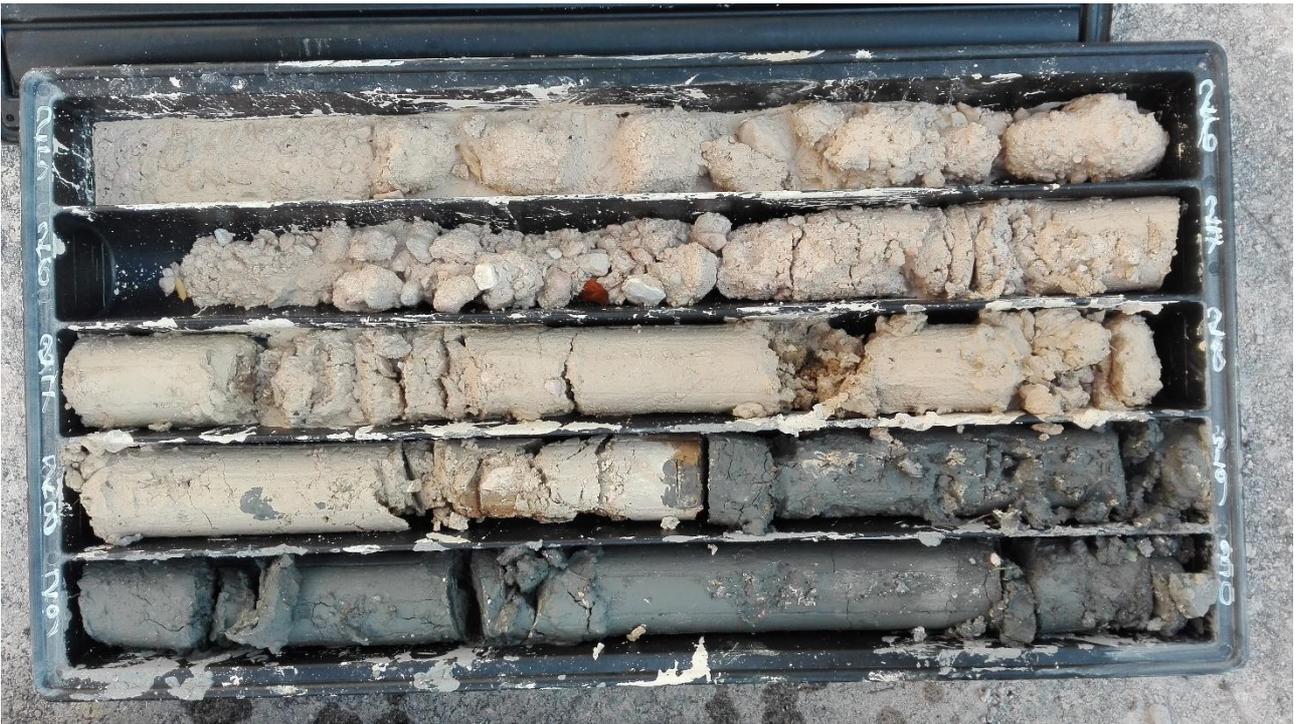
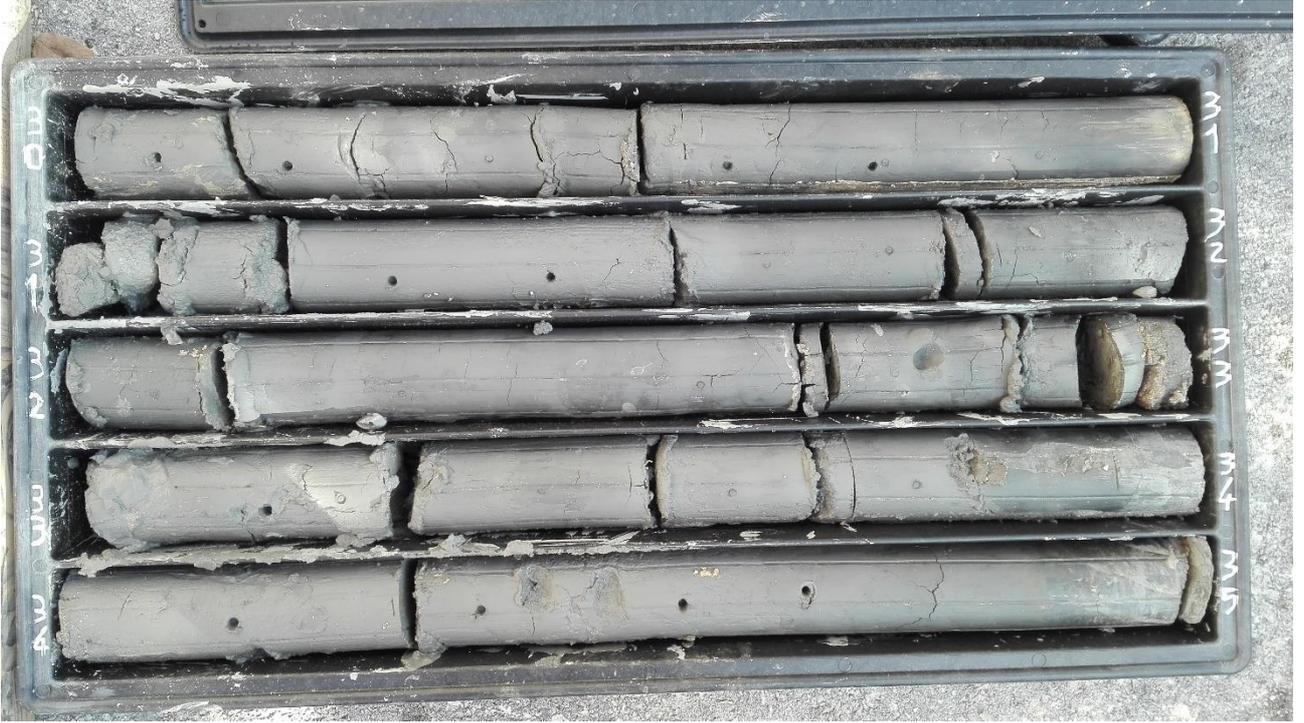
<b>SONDAGGIO N. 1</b>
PAGINA 4/4
Quota s.l.m. (m): 310
Coordinate WGS84: 4777730,8 / 355759,2
Scala: 1: 50

Profondità (m)	Spessore (m)	Stratigrafia	Descrizione della natura dei terreni	N. cassetta catalogatrice	Campione Indurito Rimangiato	Pocket penetrom. (kg/cmq)	Carotaggio (%)	S.P.T.	Fratture	Inclinaz. superf. (°)	Livello falda (m)	Note
30						3,0 2,0 >5,0 5,0 >5,0						Poco umido
31						3,5 3,5 >5,0 >5,0 >5,0						Poco umido
32				7		>5,0 >5,0 >5,0 >5,0 >5,0						Poco umido
33			Da -33,0 a -33,20 m livello plastico.			2,5 >5,0 >5,0 >5,0 >5,0						Poco umido
34			Da -34,0 a -34,20 m livello plastico.			2,5 3,5 3,5 3,5 >5,0						Poco umido
35	35,0		FINE SONDAGGIO									[Fine lavoro data: 05/10/2017, ora: 15,00 - livello acqua: 16,70 m - quota fondo foro: 35,0 m - quota scarpa rivestimento: 28,50 m]
36												
37												
38												
39												
40

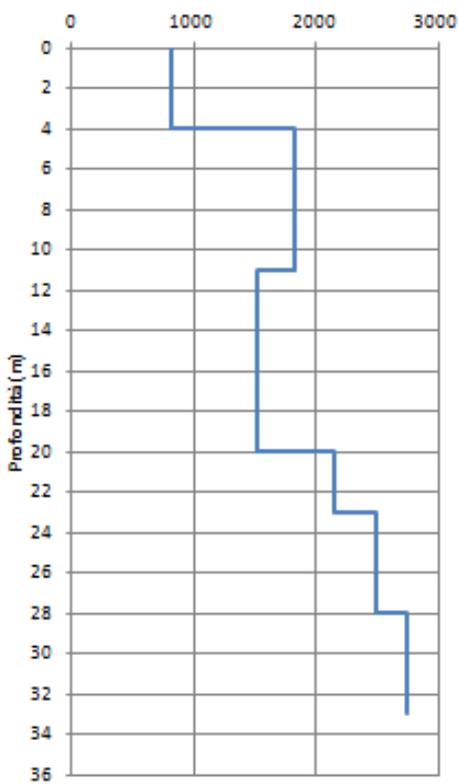
### Vp (m/s)

<b>Profondità [m]</b>	<b>Vp [m/s]</b>
0.0 - 4.0	814
4.0 - 11.0	1820
11.0 - 20.0	1518
20.0 - 23.0	2145
23.0 - 28.0	2491
28.0 - 33.0	2741
<b>Profondità [m]</b>	<b>Vs [m/s]</b>
0.0 - 4.0	241
4.0 - 11.0	478
11.0 - 20.0	358
20.0 - 23.0	406
23.0 - 28.0	523
28.0 - 33.0	621

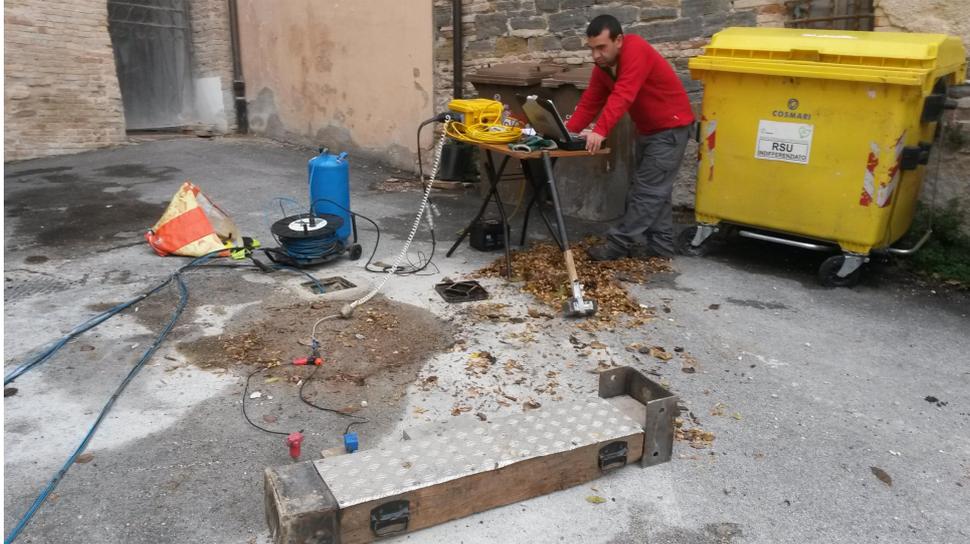
Foto - Sito di durante l'esecuzione della prova

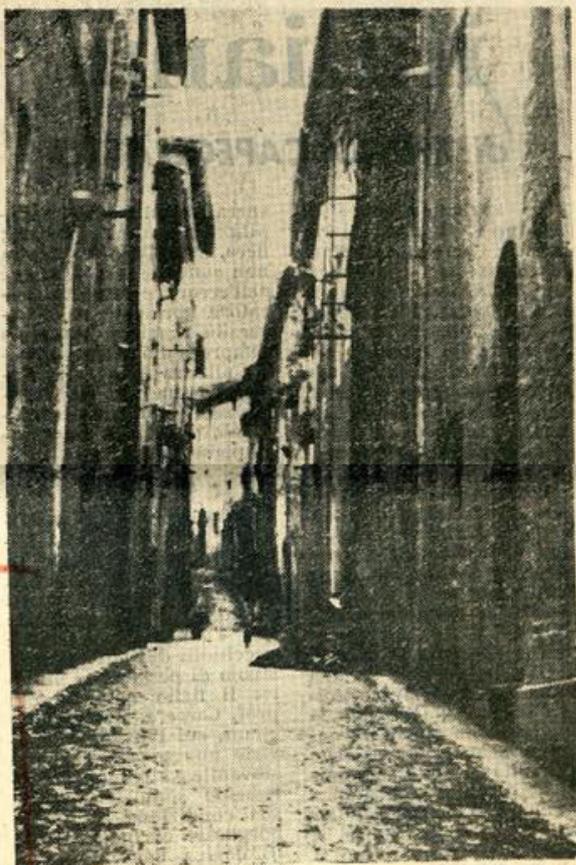
Una stretta via della parte vecchia; sono visibili le crepe provocate dalle scosse telluriche. Nelle foto del titolo: una delle « rampe » di Caldarola
