PIANO URBANISTICO ATTUATIVO DI RICOSTRUZIONE Loc. Capoluogo

TAV. G01	RELAZIONE GEOLOGICA
	Agg.: Settembre 2021

Comune di Caldarola

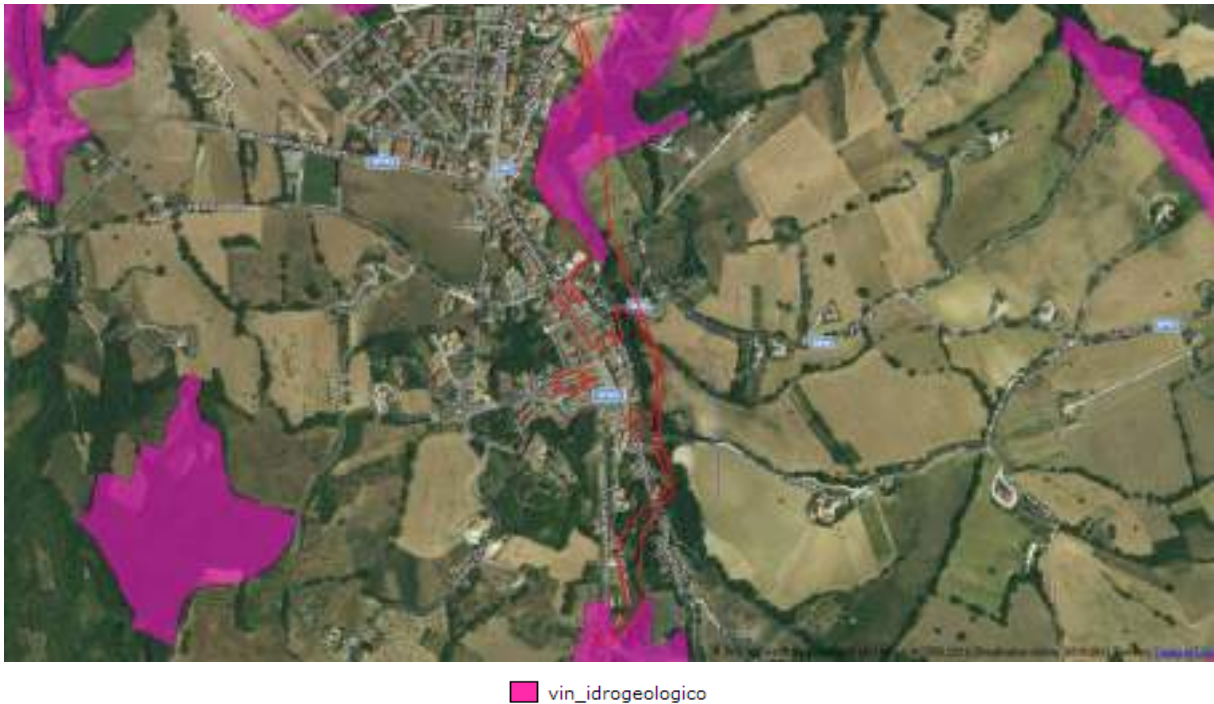
Figura 3 - Vincolo idrogeologico (colore rosa). In rosso, le aree oggetto di indagine.

Nel caso specifico, la Zona 1-1A RICADE all'interno del vincolo idrogeologico per due tratti ubicati in corrispondenza della porzione più a N e più a S del perimetro, mentre la Zona 1-1B NON RICADE nel vincolo (Figura 3).

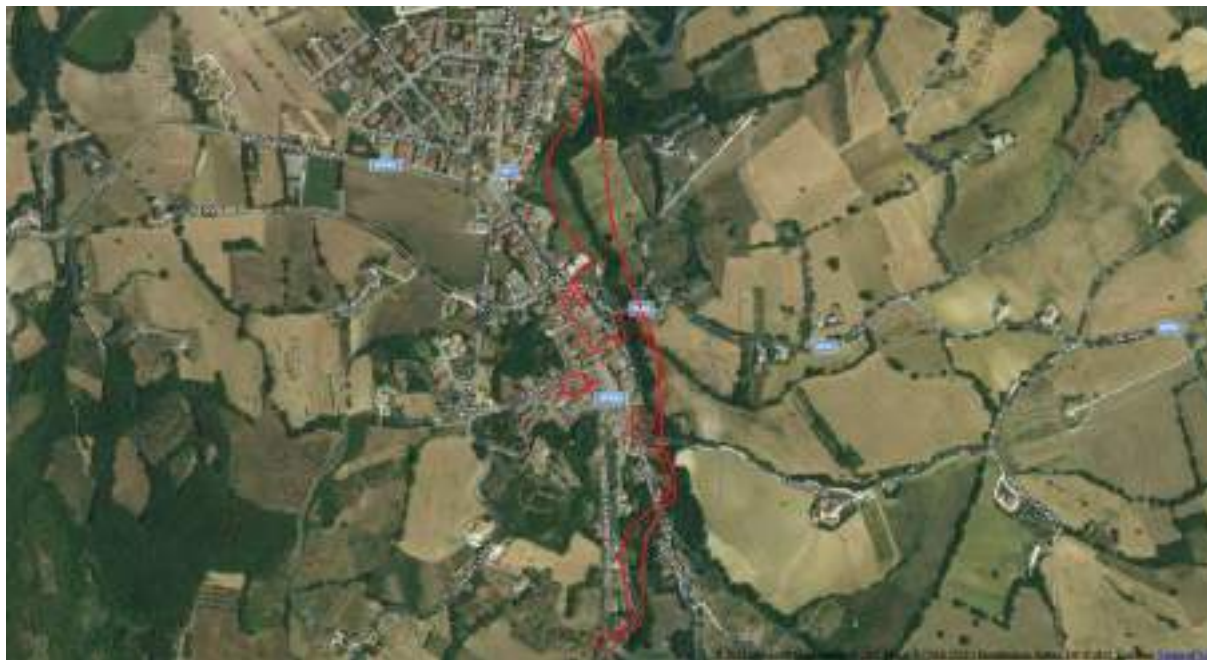
Nel caso specifico, sia la Zona 1-1A che la Zona 1-1B NON RICADONO all'interno del vincolo SIC e ZPS (Figura 4).

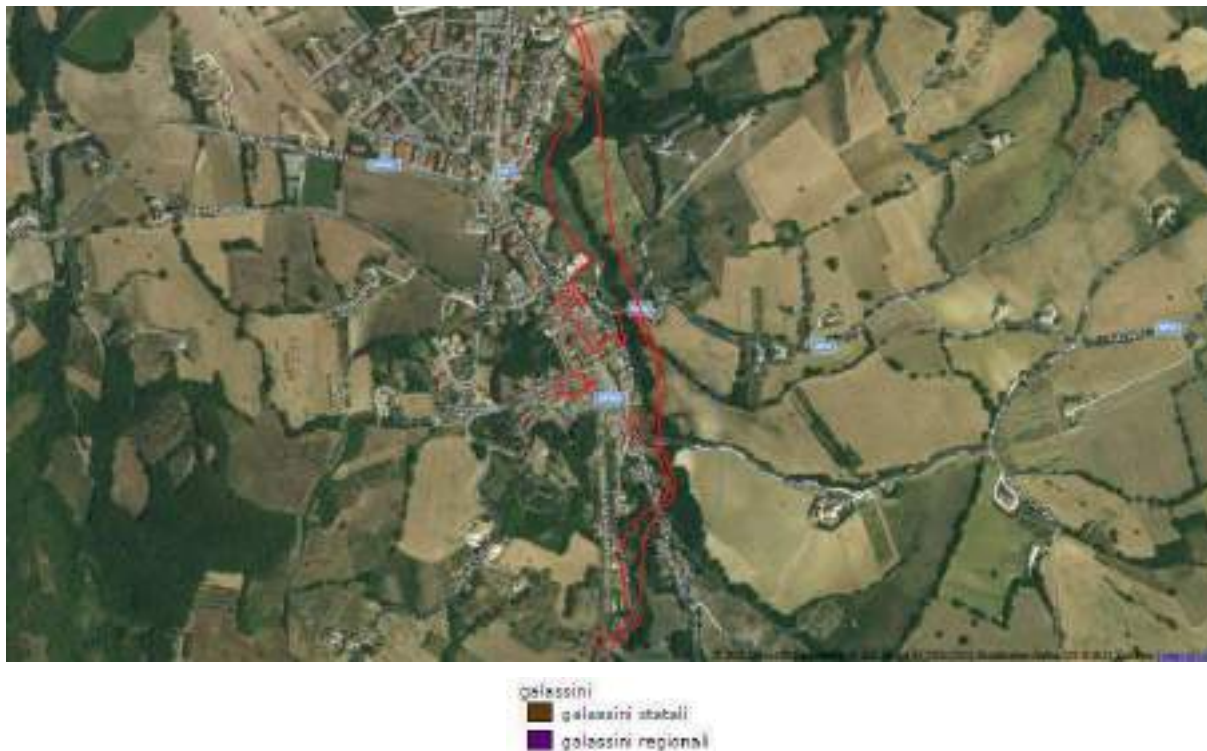
Figura 6 – Vincolo Del. 23.12.1985 n. 8 “galassini”. In rosso, le aree oggetto di indagine.

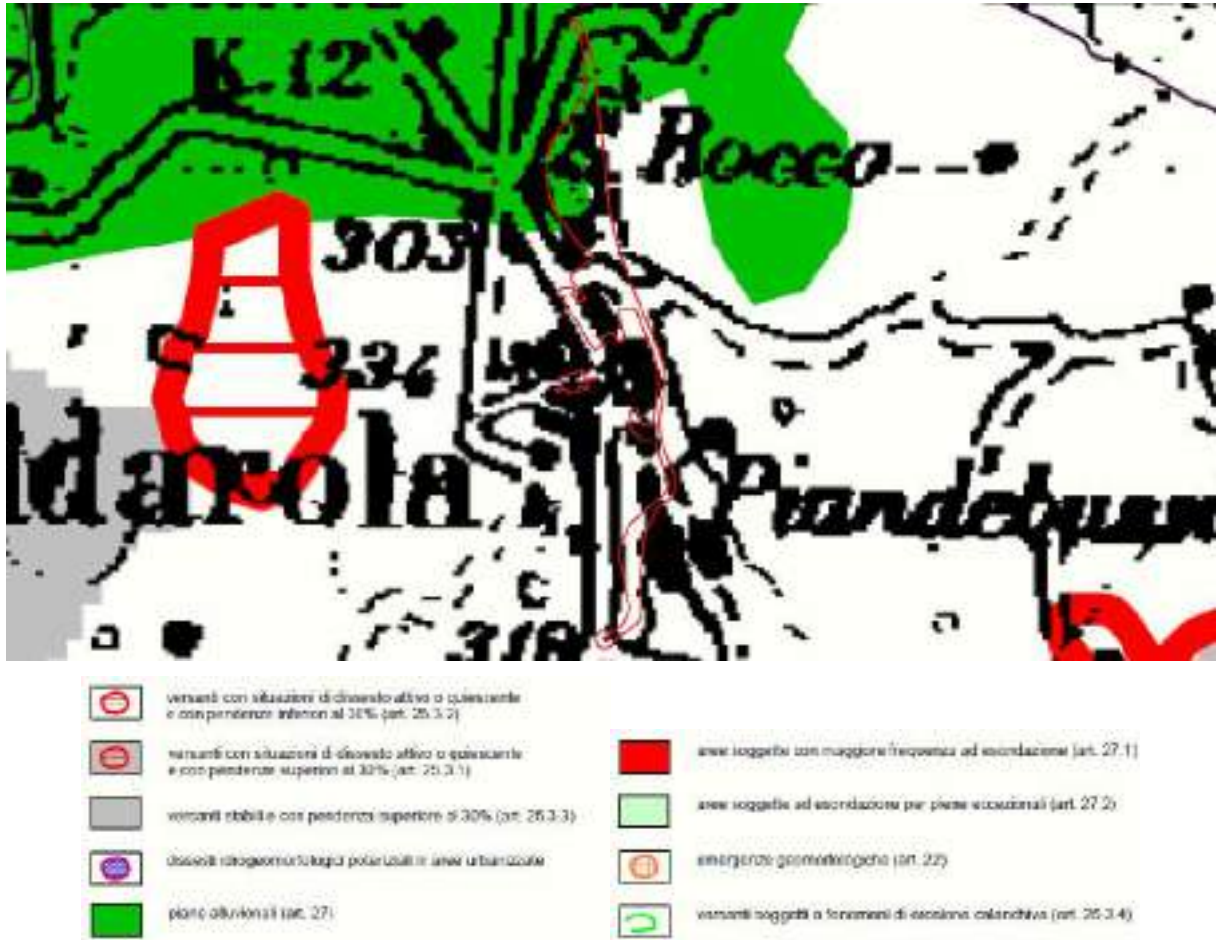
Figura 7 – Stralcio tavola EN_03b del P.T.C. “Categoria della struttura geomorfologica”. In rosso, le aree oggetto di indagine.

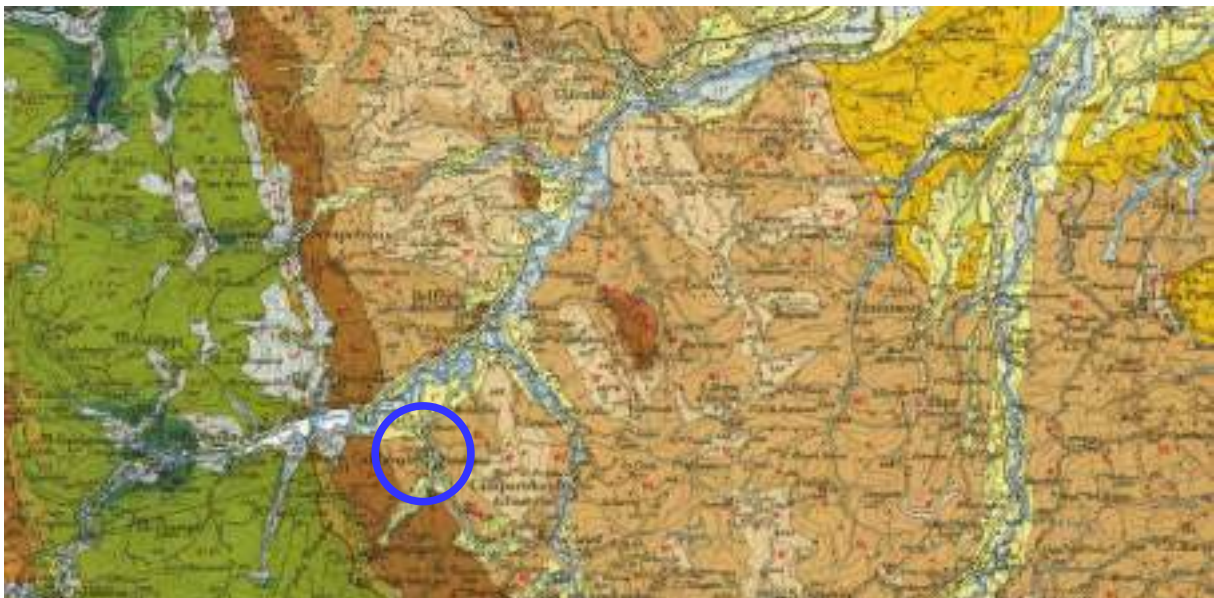
Figura 11 - Inquadramento geologico. Stralcio della Carta Geologica d'Italia (scala 1: 100.000) - Foglio 124 "Macerata". Nel cerchio, in blu, l'area oggetto di indagine.

I depositi superficiali sono in genere argilloso-limoso-sabbiosi di spessore cospicuo (da qualche metro fino a 10 m ed oltre) e, lungo le valli fluviali, sono presenti depositi alluvionali terrazzati, prevalentemente ghiaiosi, di discreta estensione e potenza.

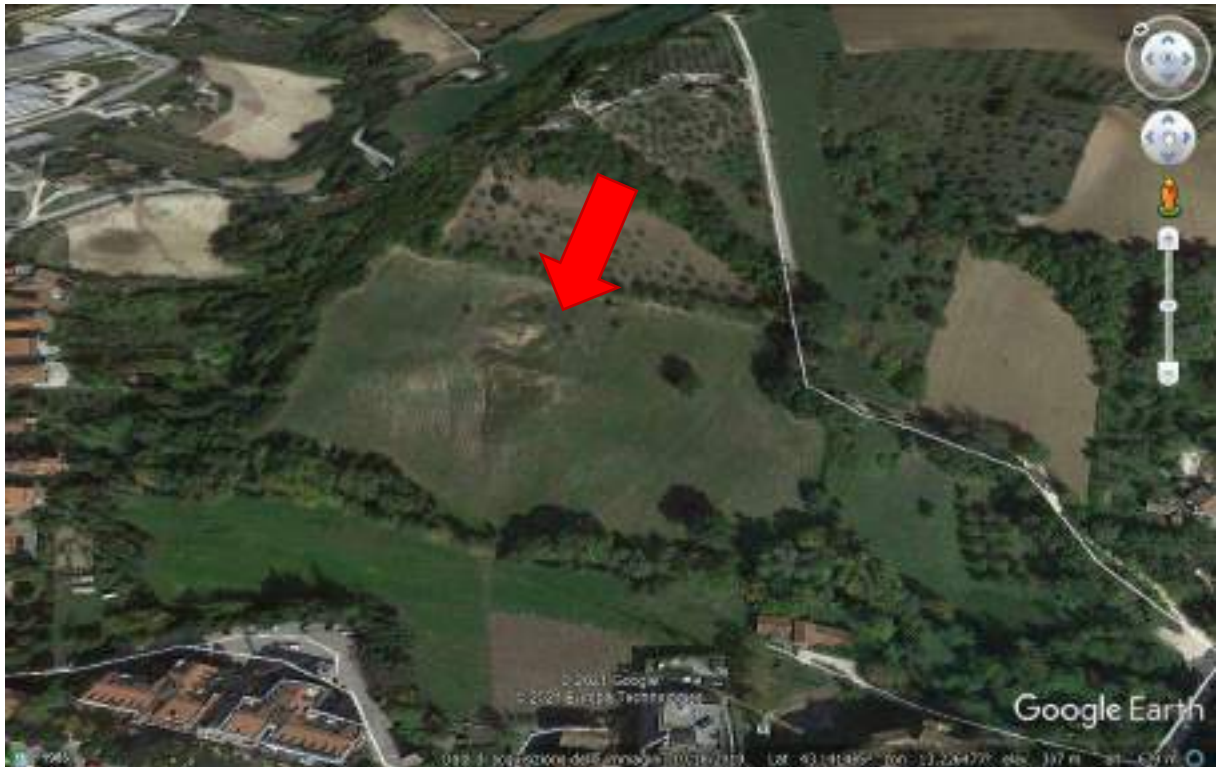
Foto 1 – Corpo di frana per scorrimento roto/traslattivo presente nel versante occidentale di Colle Antico, in destra idrografica del Fosso delle Conce.

Nel caso in esame, tra i fattori del primo tipo (aumento degli sforzi) rientrano sicuramente l'azione dei carichi esterni che si registrano in caso di neve o di fenomeni sismici, l'aumento del peso di volume dei depositi per l'aumento del contenuto d'acqua (data la frazione argillosa presente), la pressione dell'acqua nei pori e nelle fessure che si originano per fenomeni di "tension cracks" in testa al pendio e l'azione scalzante alla base del pendio dovuta al Fosso delle Conce. I fattori del secondo gruppo (diminuzione della resistenza del pendio) sono dovuti al rigonfiamento delle argille per l'assorbimento di acqua, alla rottura per l'attività sismica, alla fessurazione per l'alternanza di rigonfiamento e ritiro o per decompressione, alle deformazioni e rottura progressiva in argille sensitive fragili e all'alterazione chimica e biochimica dei depositi.

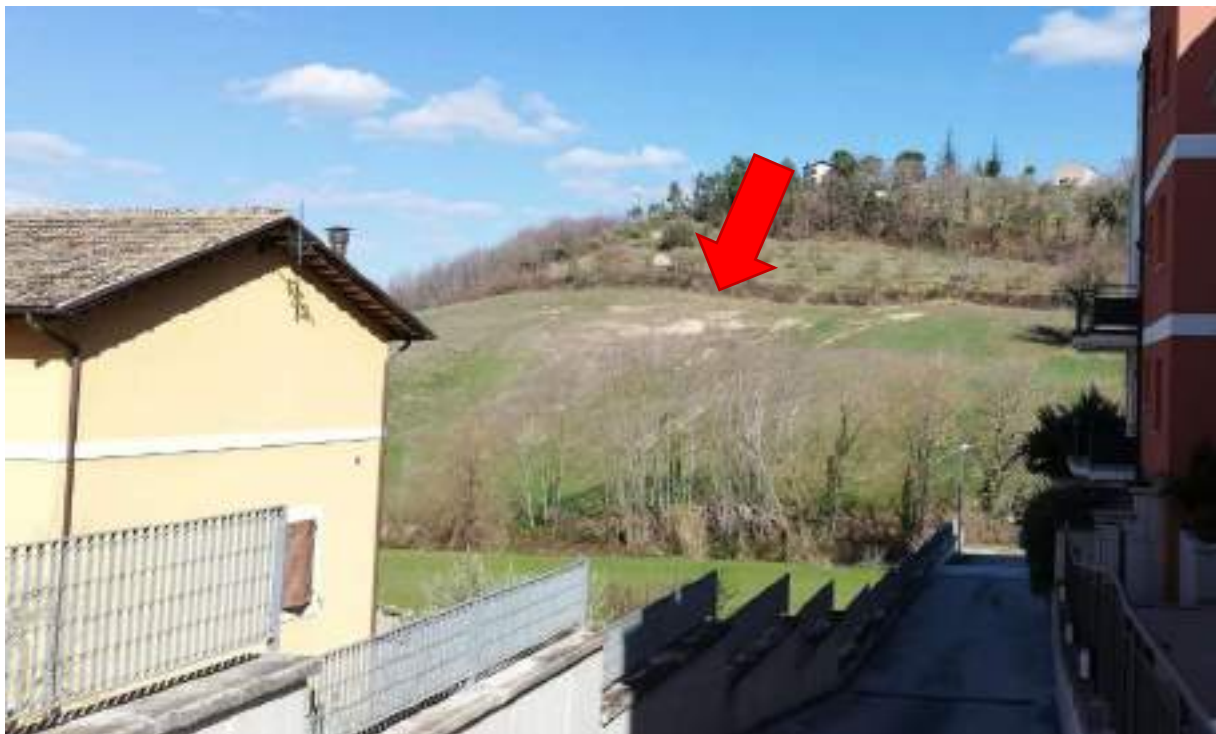
Foto 2 – Vista attuale del corpo di frana per scorrimento roto/traslattivo.

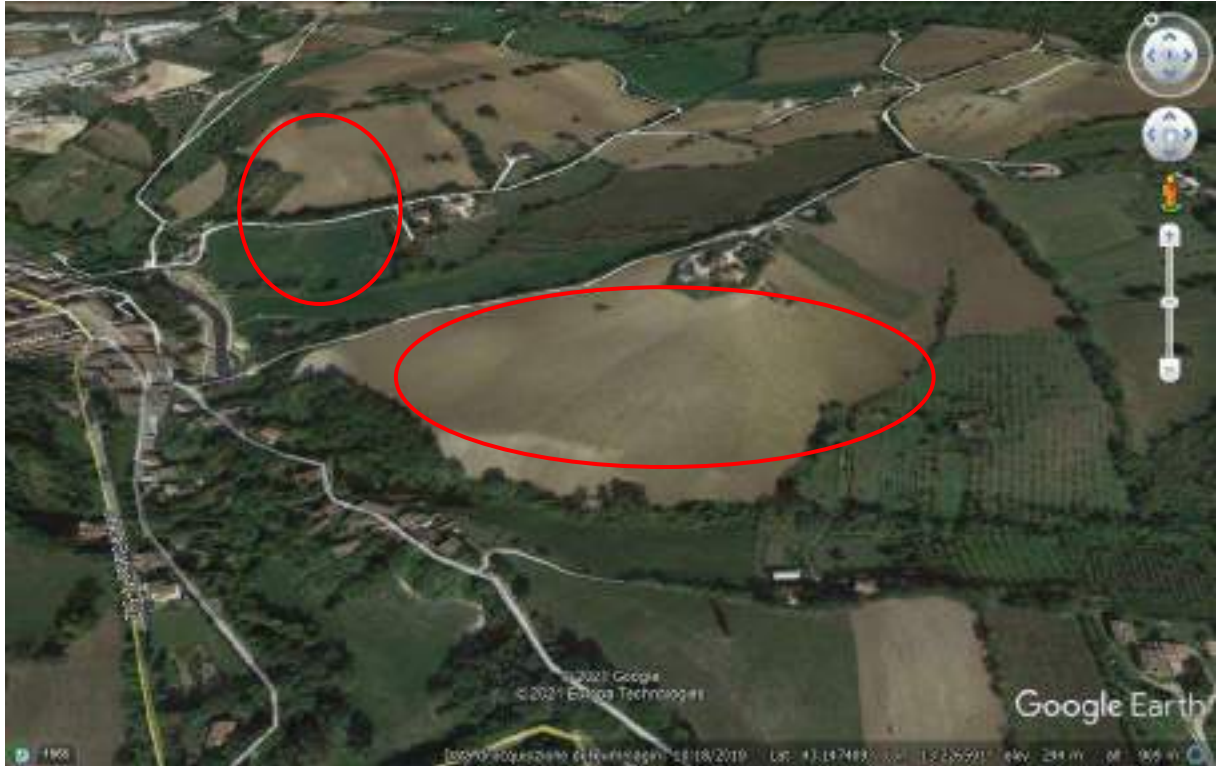
Foto 3 – Settori caratterizzati da deformazione plastica superficiale (soliflussi) sempre ubicati nei versanti presenti in destra idrografica del Fosso delle Conce.

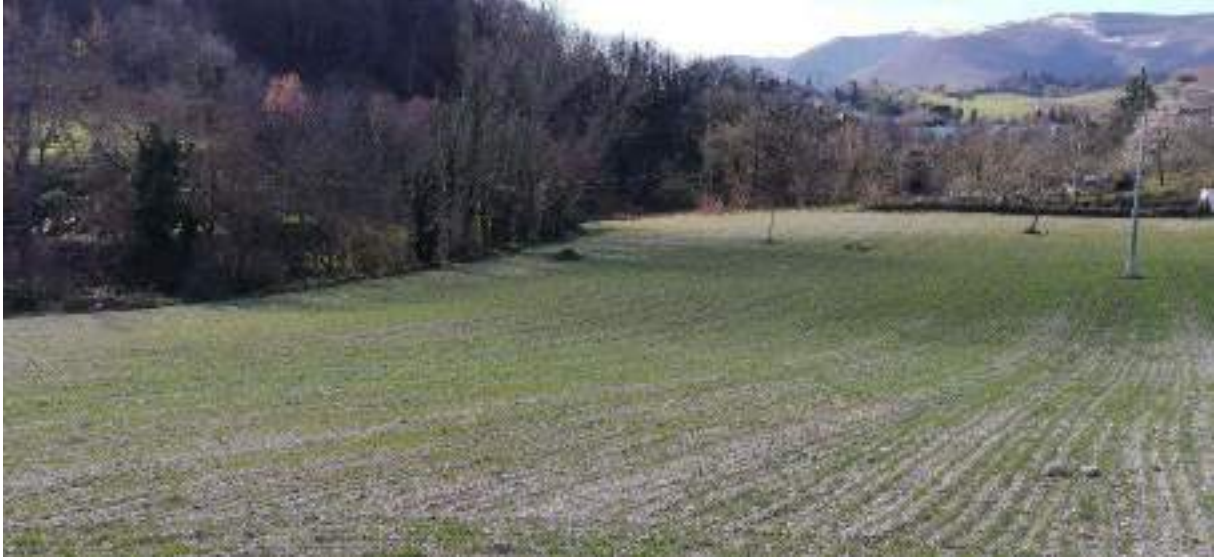
Foto 4 – Terrazzo alluvionale.

FORME DI EROSIONE E DI ACCUMULO FLUVIALI, FLUVIO-GLACIALI E DOVUTE AL DILAVAMENTO: essendo la Zona 1-1A posta a ridosso del corso d'acqua del Fosso delle Conce, insiste su terrazzi o ripiani alluvionali, depositati dallo stesso corso d'acqua in epoca sia pleistocenica finale (III ordine) che, in misura minore, olocenica (IV ordine), presenti soprattutto in sinistra idrografica e sviluppati in lembi poco estesi (Foto 4, 5 e 6). Tali terrazzi sono dislocati da scarpate di erosione fluviale aventi altezza raramente superiore a 10 m (Foto 7 e 8). In destra idrografica è invece presente un settore altimetricamente più elevato, con in sommità un terrazzo di II ordine (Colle Antico e Contrada Panicale - Foto 9). Oltre al Fosso delle Conce, nell'area sono presenti altri due fossi che presentano alveo in approfondimento e incisione e risultano essere affluenti in destra idrografica del corso d'acqua principale. Data la morfologia piuttosto meandriforme, vengono riportate diverse dinamiche di erosione laterale (Foto 10 e 11) piuttosto attive, su cui talvolta è richiesto intervento mediante opere di difesa spondale tipo l'utilizzo di massi ciclopici o gabbionate (Foto 12). Per quanto riguarda la Zona 1-1B, viene rilevata la presenza di una conoide alluvionale o di deiezione non attiva sviluppata da W verso E.

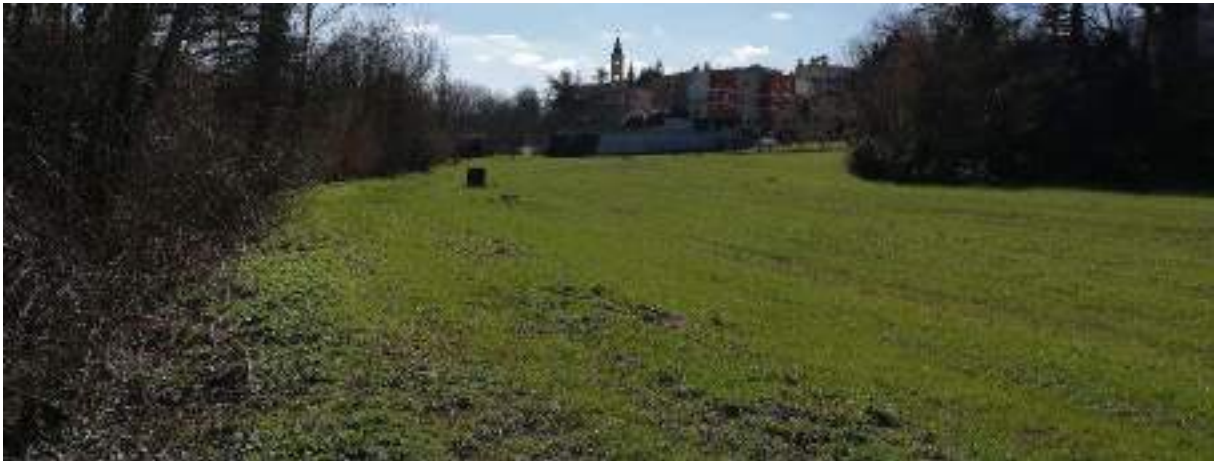
Foto 5 – Terrazzo alluvionale.

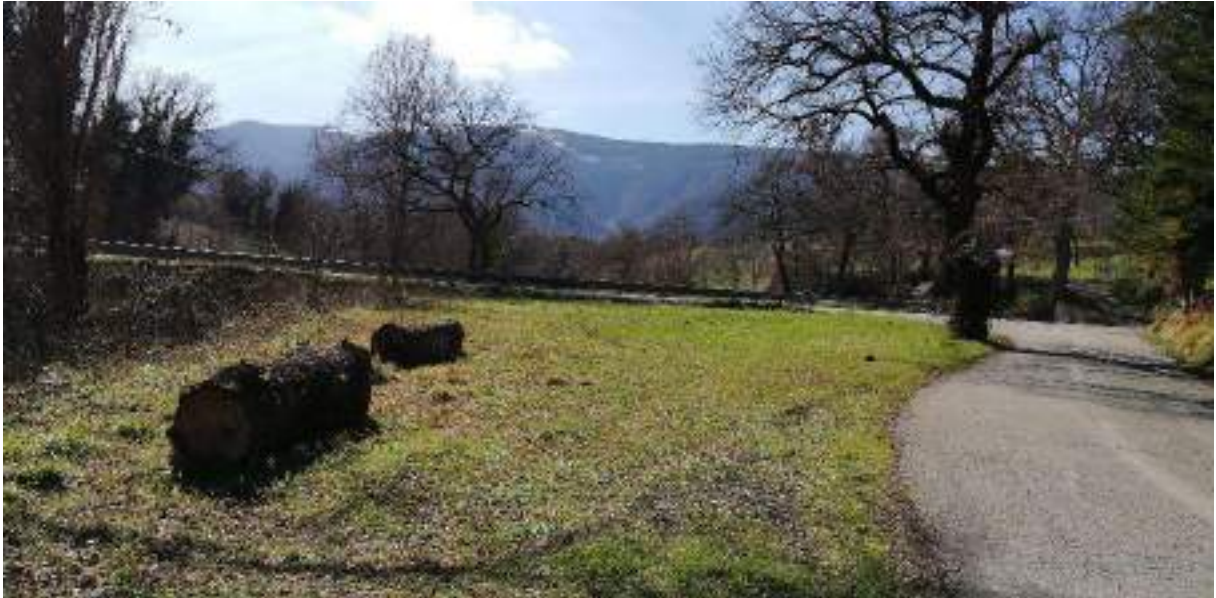
Foto 6 – Terrazzo alluvionale.

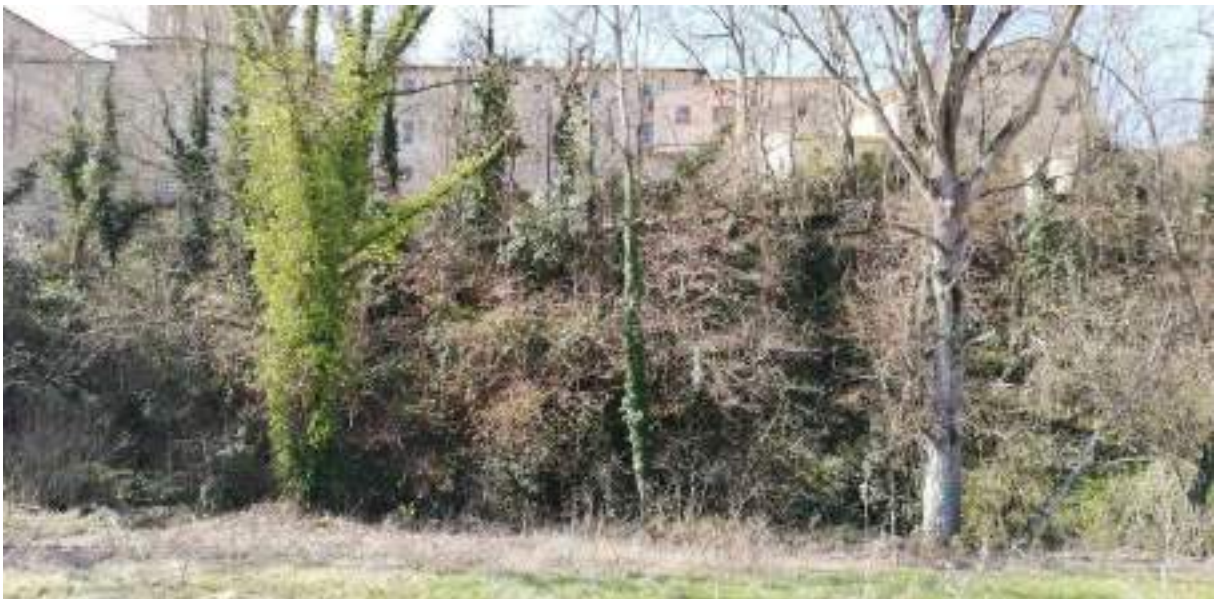
Foto 7 – Scarpata di erosione fluviale.

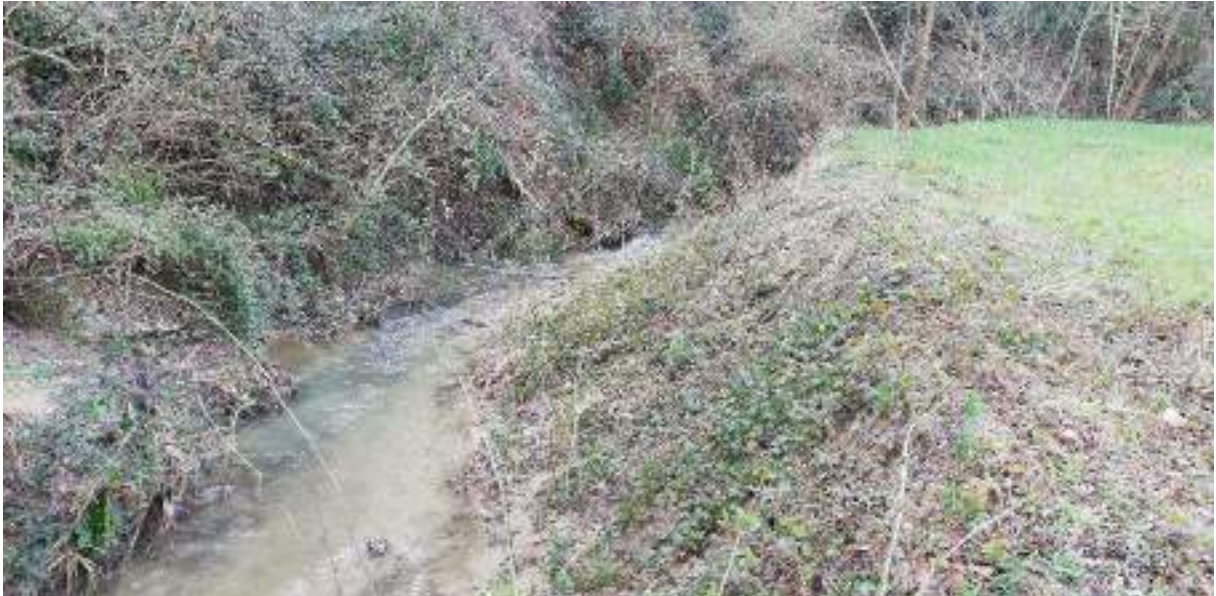
Foto 8 – Scarpata di erosione fluviale tra l'attuale alveo del Fosso delle Conce e il terrazzo alluvionale.

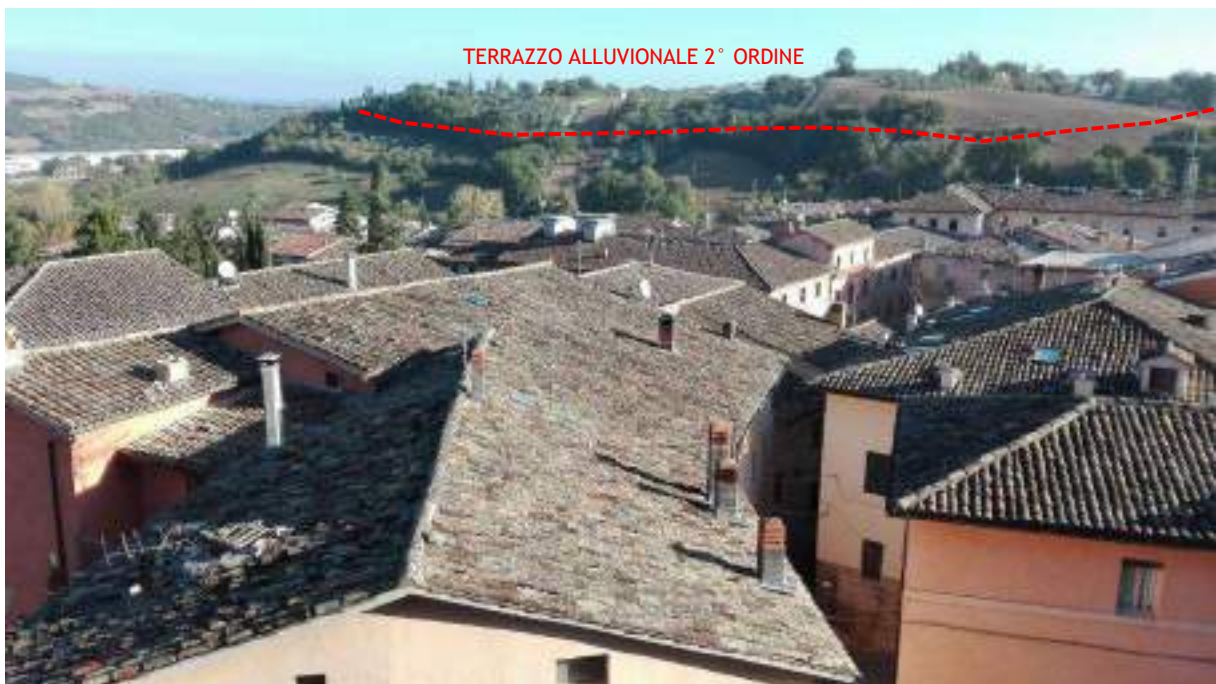
Foto 9 – Terrazzo alluvionale del II ordine (Colle Antico) posto alla destra idrografica del Fosso delle Conce.

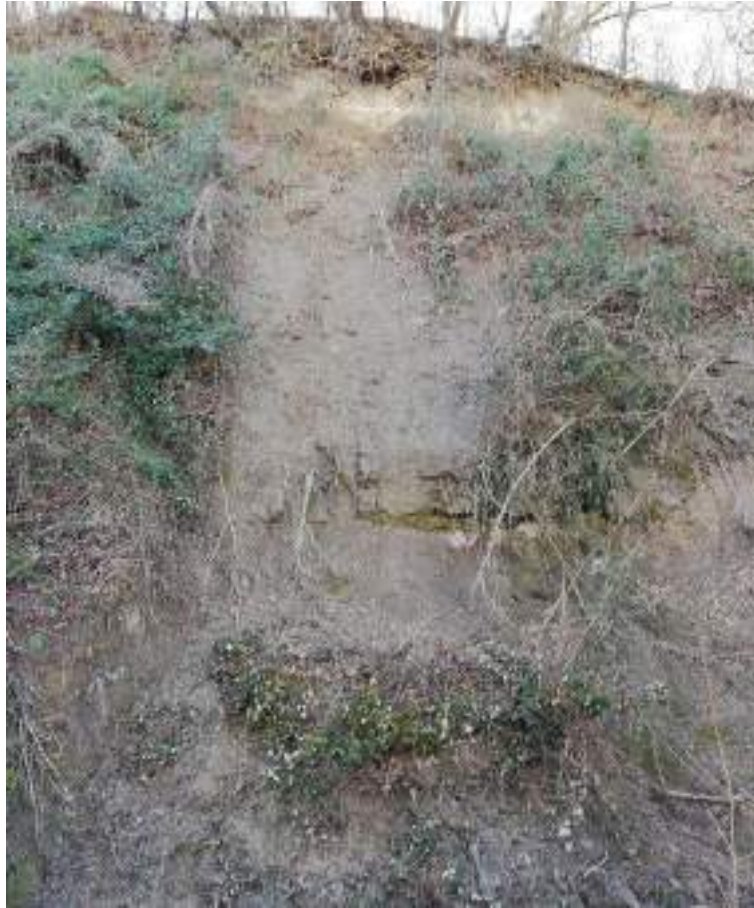
Foto 10 – Scarpata decisamente acclive con substrato affiorante. È determinante l'azione erosiva da parte del Fosso delle Conce.

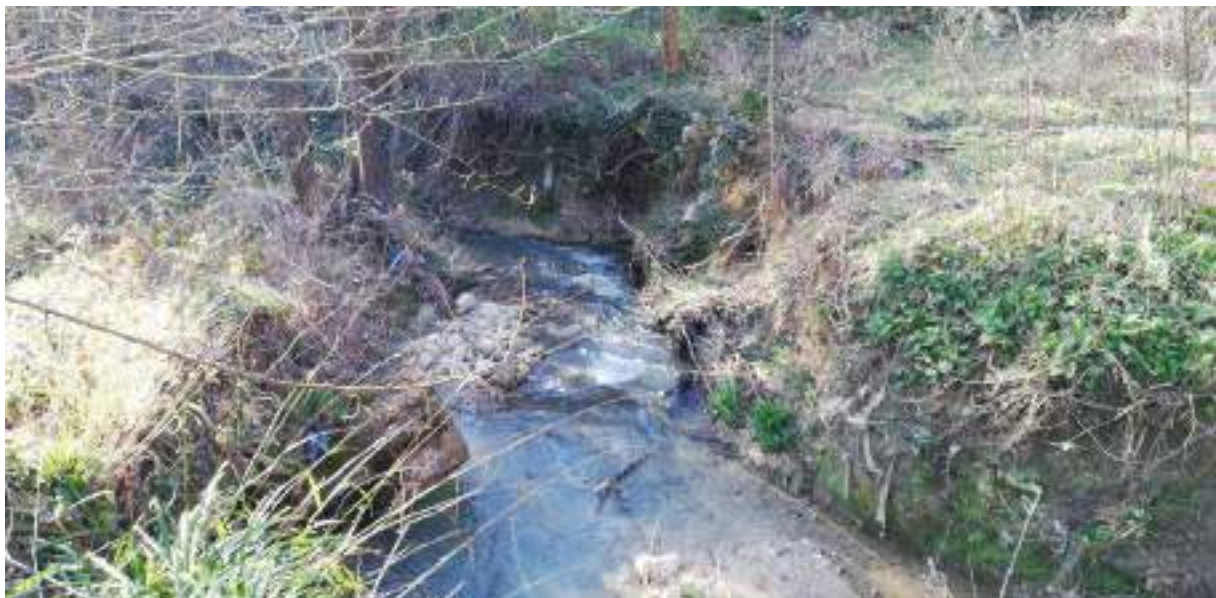
Foto 11 – Erosione laterale ad opera del Fosso delle Conce.

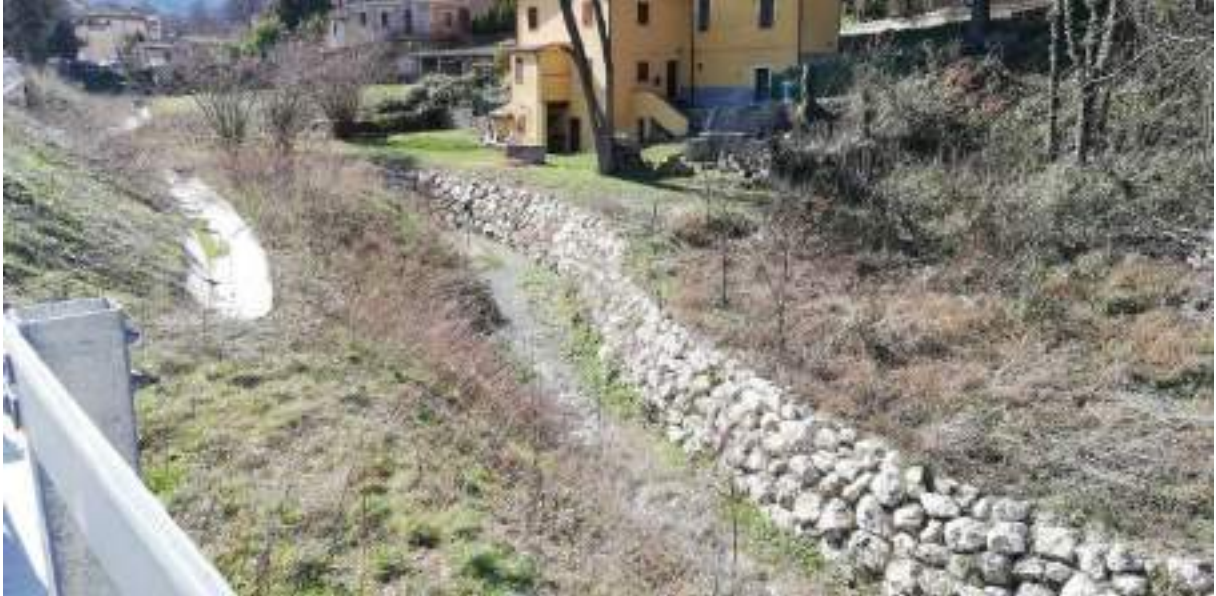
Foto 12 – Opere di difesa spondale con massi ciclopici in corrispondenza del tratto di bretella stradale realizzato.

FORME ANTROPICHE: localmente si rileva la presenza di scarpate di scavo, muri di sostegno, opere di difesa di sponda fluviale (gabbionate e massi ciclopici) e briglie (Foto 13). Inoltre, in particolare in prossimità della Zona 1-1B, al di sotto di Piazza Vittorio Emanuele II e della S.P. 502, vengono rilevate delle cavità antropiche in pessimo stato di conservazione (Foto 14) accessibili attraverso un cunicolo posto nei sotterranei del Palazzo Pallotta.

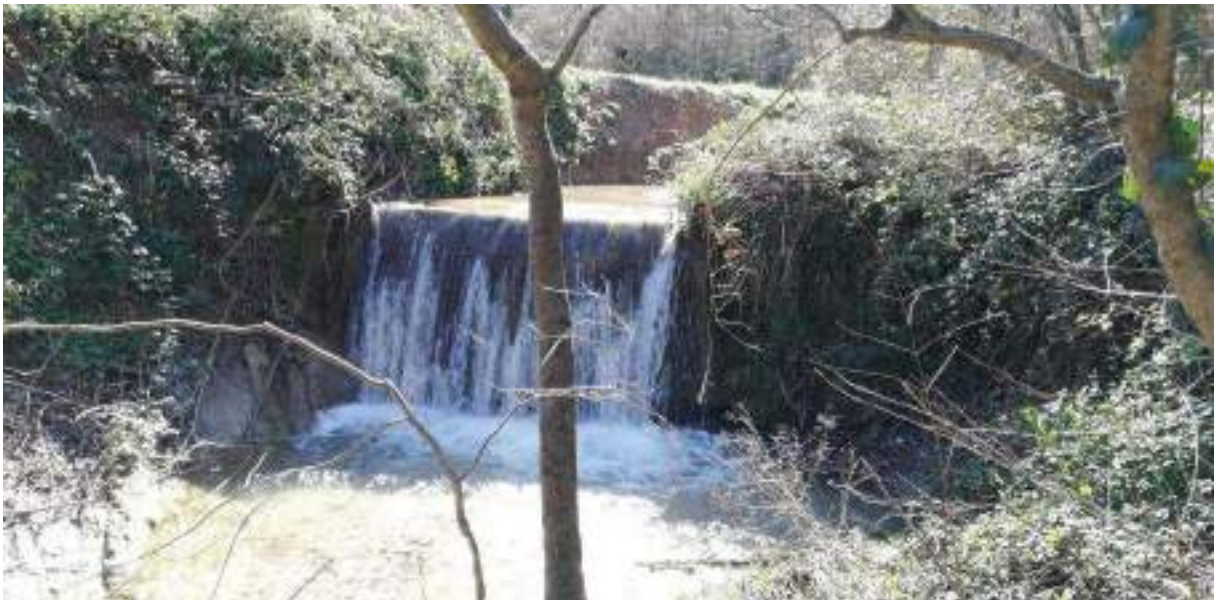
Foto 13 – Briglia all'interno dell'alveo del Fosso delle Conce.

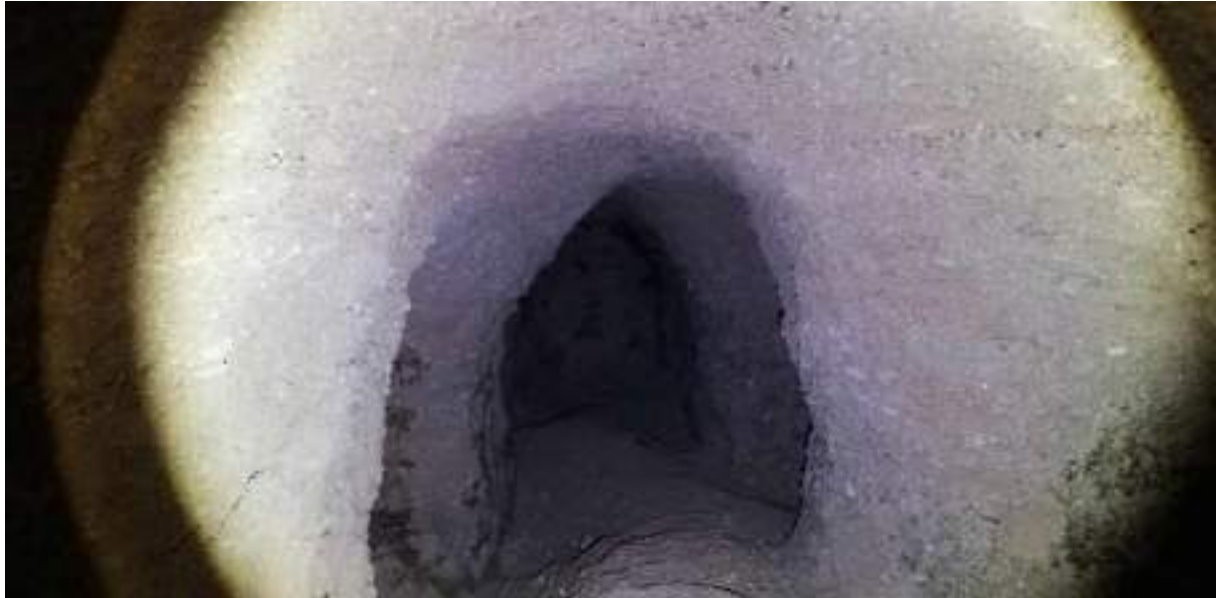
Foto 14 – Cavità sotterranea posta al di sotto di Piazza Vittorio Emanuele II.

Riguardo l'esistenza delle cavità sotterranee precedentemente citate, l'analisi dell'interazione tra esse e le infrastrutture esistenti, con riferimento specifico alla loro evoluzione morfodinamica con pericolo di dissesto, apertura di voragini, cedimenti e lesioni di edifici e infrastrutture, non risulta di facile ed immediata determinazione. Le cavità ipogee presenti a Caldarola, in particolare quella di sotto di Piazza Vittorio Emanuele II (Foto 14), sono di origine antropica, realizzate come sotterranei di "servizio" e scavate nei litotipi granulari (ghiaia in matrice sabbiosa addensata) senza sostegno. I problemi potenziali di stabilità di queste cavità aumentano in funzione dell'aumento della loro prossimità al piano campagna, soprattutto nel caso di Piazza Vittorio Emanuele II, dove i sostegni sono assenti e si hanno distacchi in calotta dei detriti ghiaiosi, situazione sicuramente peggiorata dopo gli eventi sismici.

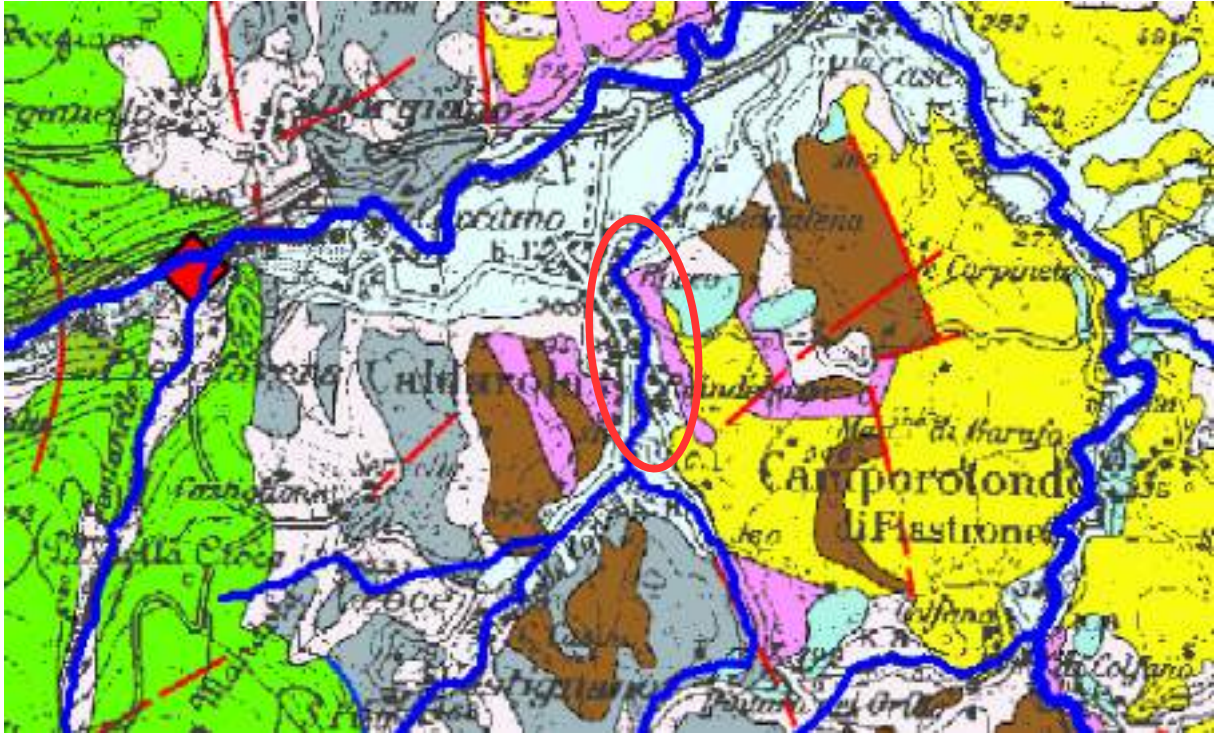
Figura 19 - Stralcio delle Schema idrologico della Regione Marche (2002). Nel cerchio, in rosso, l'area oggetto di studio. Il "celestese" indica il Complesso idrogeologico delle pianure alluvionali e dei depositi fluvio-lacustri e lacustri (Olocene - Pleistocene superiore e medio).

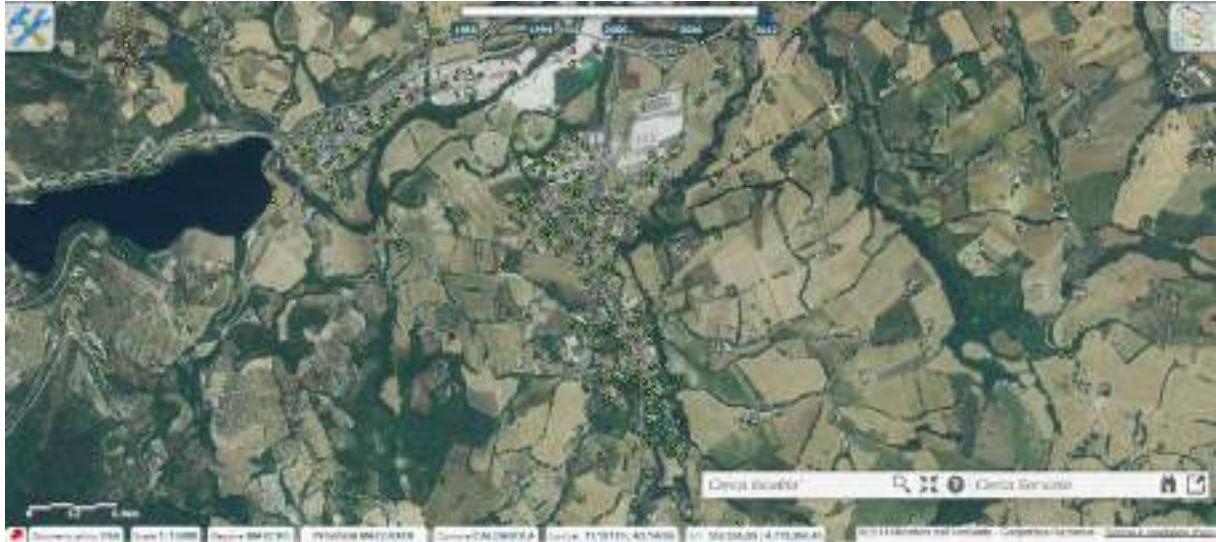
Figura 21 – Dati interferometrici satellitari ERS (ascending).

Per l'eventuale presenza di spostamenti a danni dell'edificato, è stata eseguita in via preliminare un'analisi dei dati interferometrici (Persistent Scatterers Interferometry o PSI) attraverso i dati acquisiti dai satelliti ESA ERS-1 (1991-2000), ERS-2 (1995-2011), ENVISAT (2002-2012) e COSMO-SkyMed a partire dal 2007: il sito in esame presenta numerosi punti misura ma non vengono evidenziate situazioni arealmente apprezzabili di dissesto, confermando la stabilità del sito, soprattutto del centro storico, evidenziato in dettaglio (Figura 25).

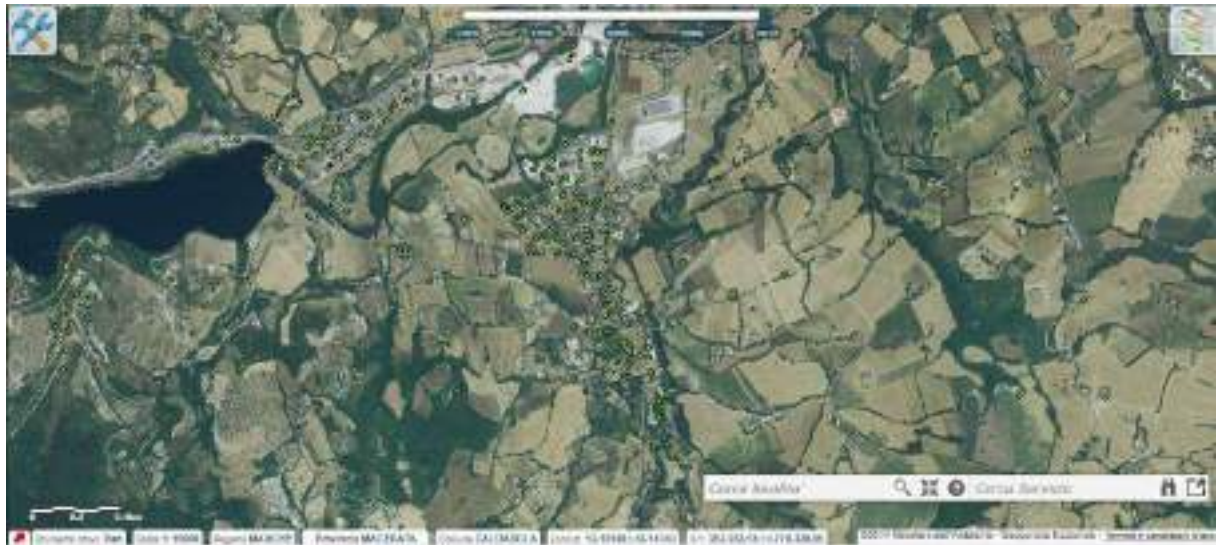
Figura 22 – Dati interferometrici satellitari ERS (descending).

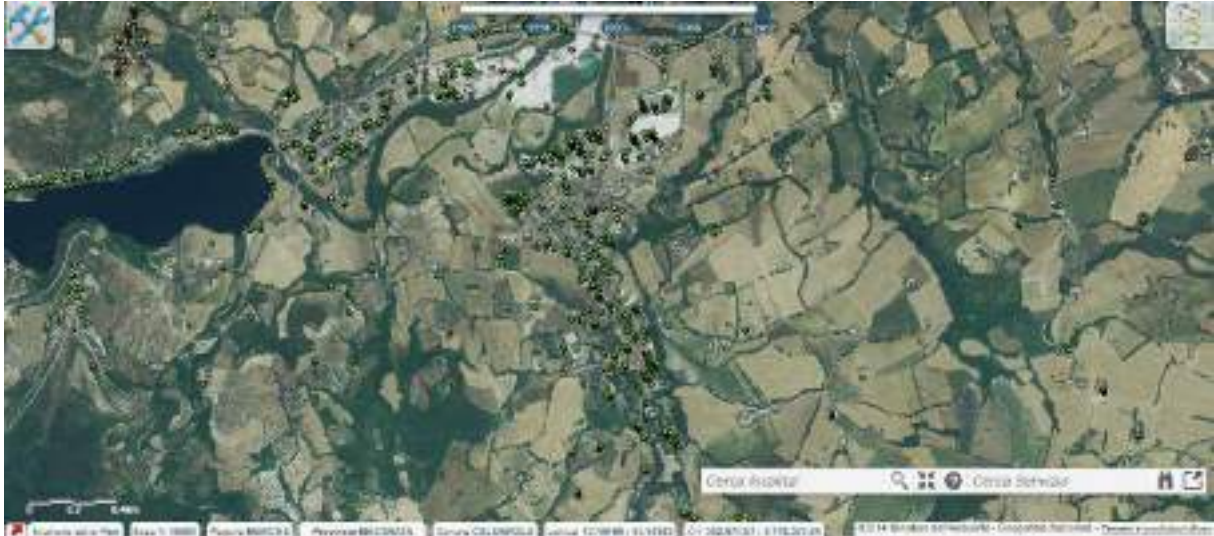
Figura 23 – Dati interferometrici satellitari ENVISAT (ascending).

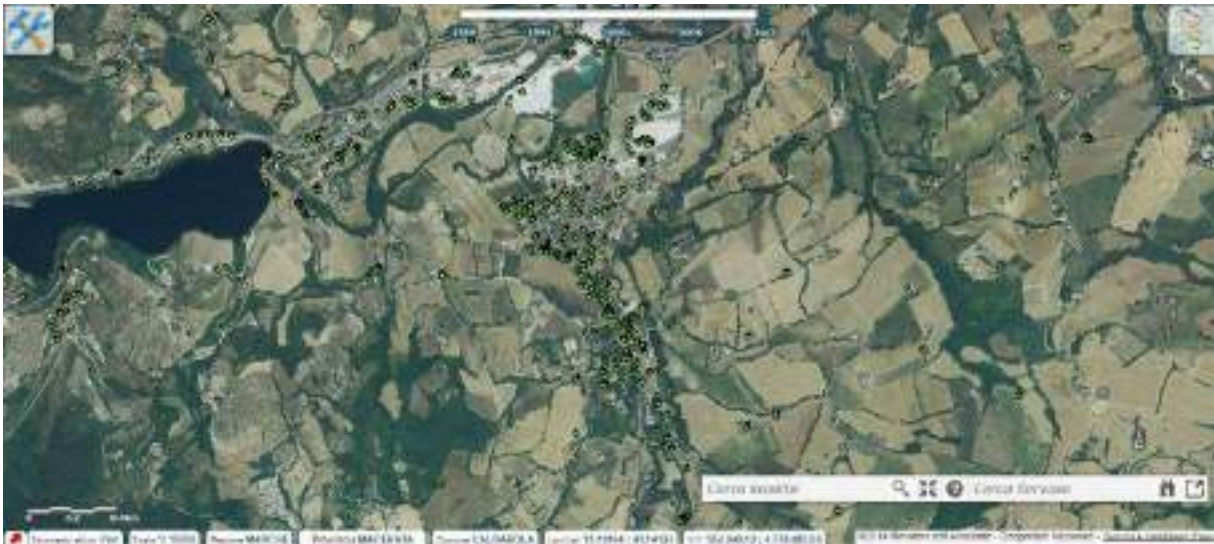
Figura 24 – Dati interferometrici satellitari ENVISAT (descending).

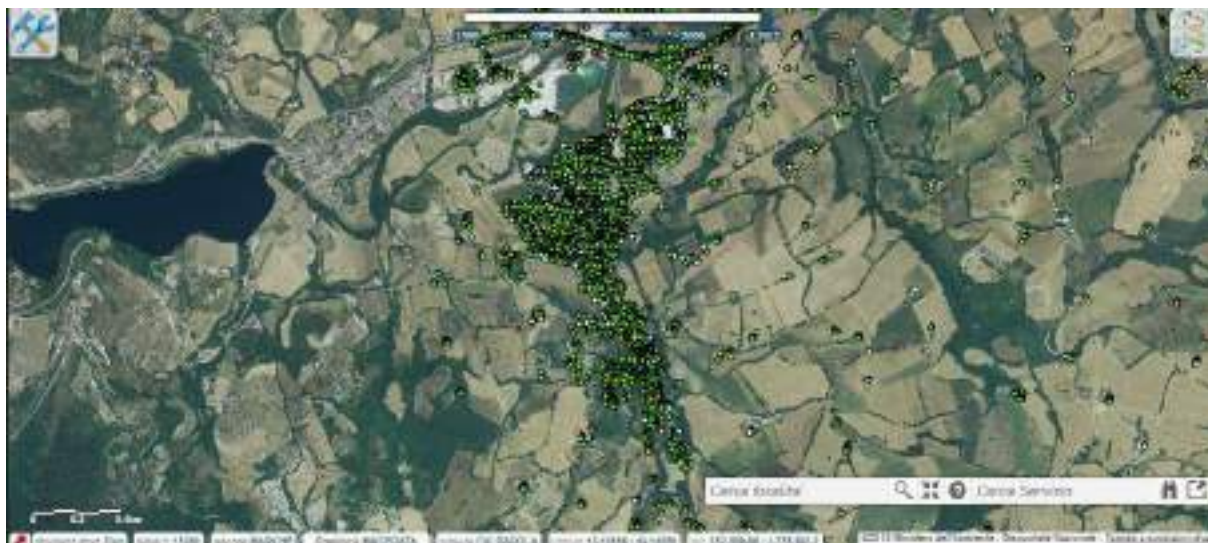
Figura 25 – Dati interferometrici satellitari COSMO-SkyMed (descending).

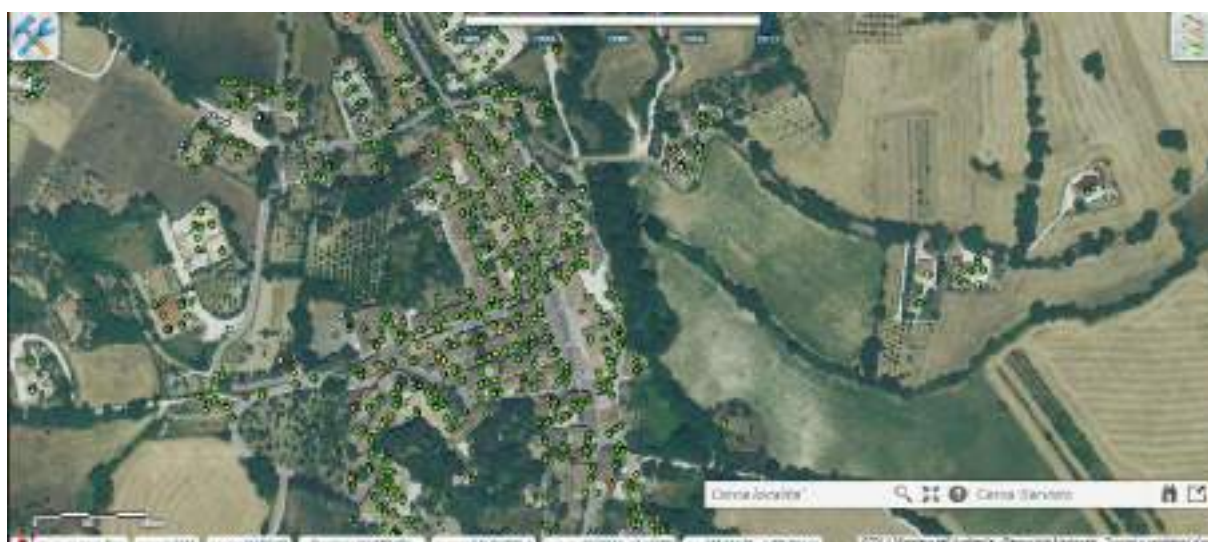
Figura 26 – Dati interferometrici satellitari COSMO-SkyMed (descending). Particolare sul centro storico di Caldarola.

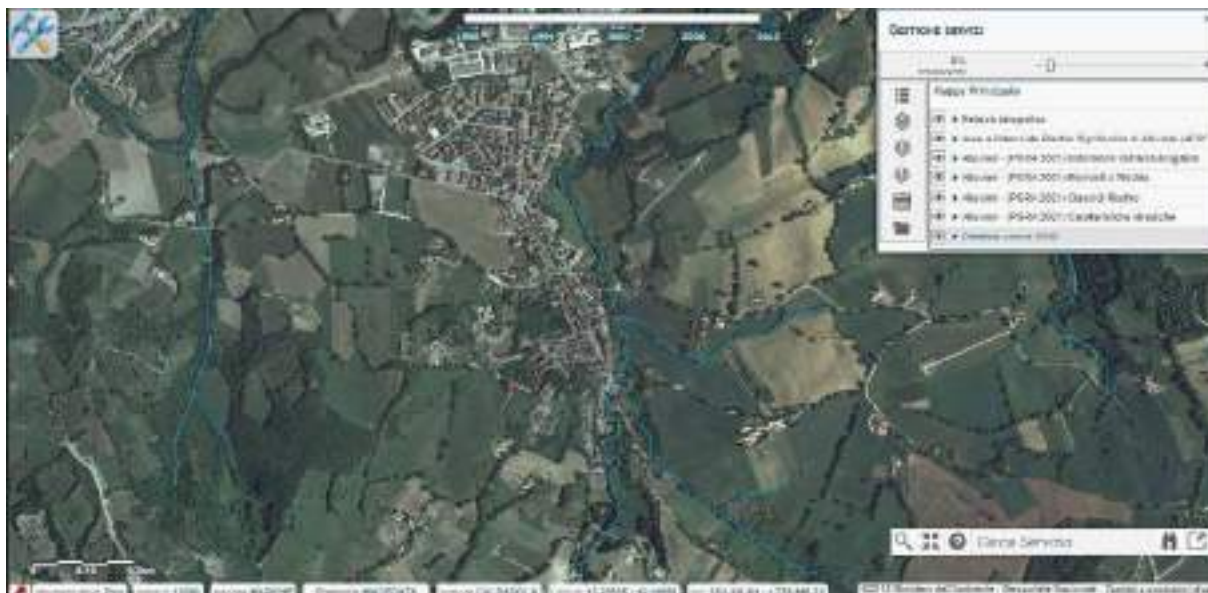
Figura 27 – Valutazione preliminare del rischio alluvioni.

- il Piano stralcio di bacino per l'Assetto Idrogeologico - PAI (Figura 10), il Piano Gestione Rischio Alluvioni - PGRA 2021 e il progetto Areas of Potential Significant Flood Risk – APSFR (Figura 27) non individuano alcuna zona inondabile, con tempi di ritorno fino ad almeno 200 anni;
- non sono disponibili informazioni su eventi di esondazione/allagamento che hanno interessato la zona in passato;
- ritenendo comunque l'area inondabile per piene eccezionali, viene tracciata, su base geomorfologica, una fascia di pertinenza fluviale e individuate le eventuali direzioni di flusso che interessano aree a situazione morfologica sfavorevole (basso morfologico).
