PIANO URBANISTICO ATTUATIVO DI RICOSTRUZIONE Loc. Capoluogo

TAV. G01	RELAZIONE GEOLOGICA
	Agg.: Settembre 2021

Comune di Caldarola

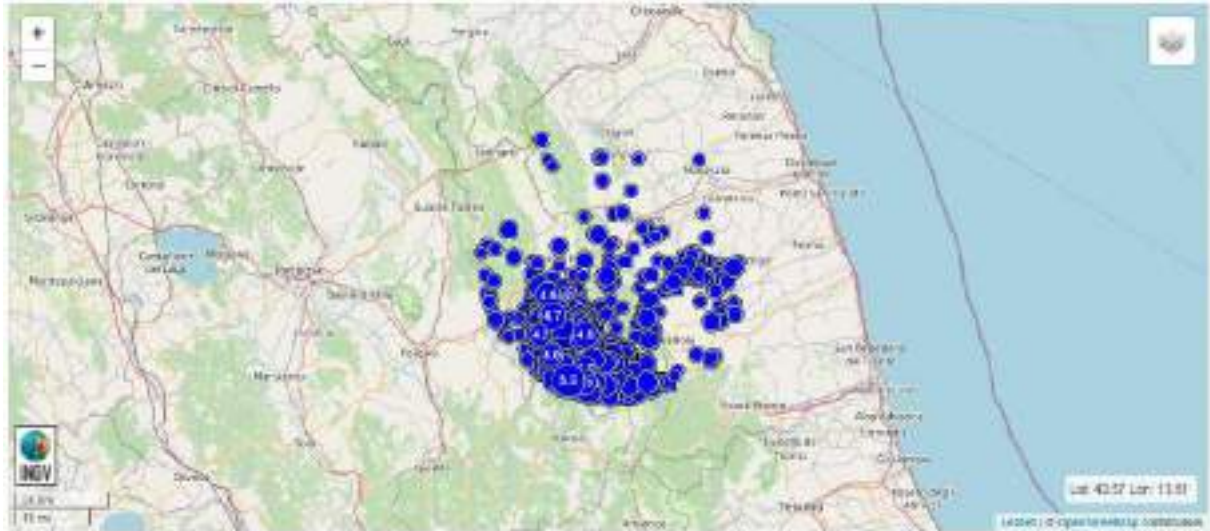
Figura 29 - Localizzazione degli ultimi eventi sismici significativi registrati (ISIDE - <http://cnt.rm.ingv.it/iside>).

È stata compiuta una ricerca degli eventi sismici recenti più rilevanti attraverso l'Italian Seismological Instrumental and Parametric Data-basE (I.S.I.D.E. – Figura 29), servizio di sorveglianza sismica nazionale dell'INGV.

L'interrogazione, effettuata per un periodo di cinque anni, compreso tra Agosto 2016 e la data della stesura del presente paragrafo (Agosto 2021) e che ha riguardato un raggio di 30 km dal Comune di Caldarola e una magnitudo M_w compresa tra 2,0 e 10,0, ha fornito 5.143 risultati che rappresentano l'intensa sequenza sismica in parte ancora in atto (sequenza sismica Amatrice-Norcia-Visso) seguente alle violente scosse di Amatrice, Accumuli e Norcia del 24/08/2016 (M_w 6,0 e 5,3), di Castelsantangelo sul

Nera e Visso del 26/10/2016 (M_w 5,4 e 5,9), ancora Norcia del 30/10/2016 (M_w 6,5) e Montearale, Capitignano del 18/01/2017 (M_w 5,1, 5,5, 5,4 e 5,0) con ipocentri tra gli 8 e 11 km.

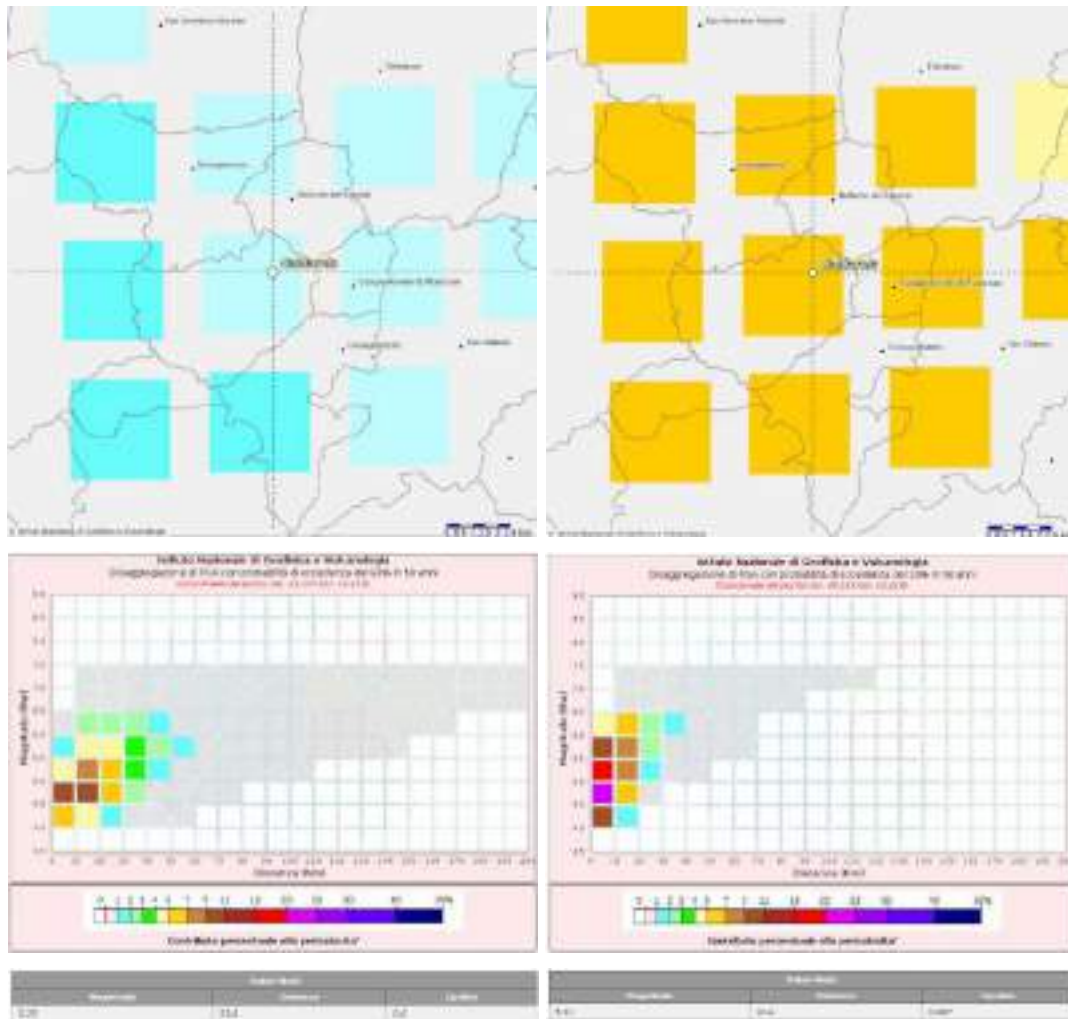
Figura 31 - Mappe interattive di pericolosità sismica allo SLD e SLV e grafico di disaggregazione del valore di ag con probabilità di eccedenza del 63% e del 10% in 50 anni.

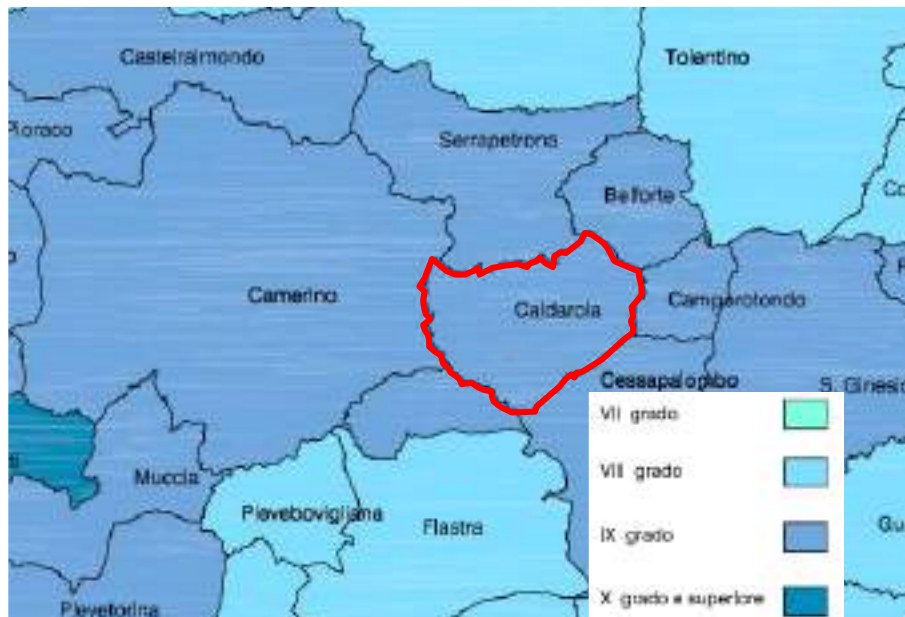
Figura 39 – Intensità massime osservate nei comuni nella Provincia di Macerata (PTC Tav. EN_07b).

Da un'analisi della Tav. EN_07b del P.T.C. della Provincia di Macerata (Figura 39), risulta che il Comune di Caldarola, caratterizzato da una popolazione residente pari a 1.681 (ISTAT all'01/01/2021), possieda un grado di sismicità pari a 9 e un indice di sismicità pari a 0,4673: essendo quest'ultimo superiore alla media nazionale (0,0455), il sito oggetto di intervento viene fatto ricadere nella categoria *“Comuni ad elevato rischio sismico”*.

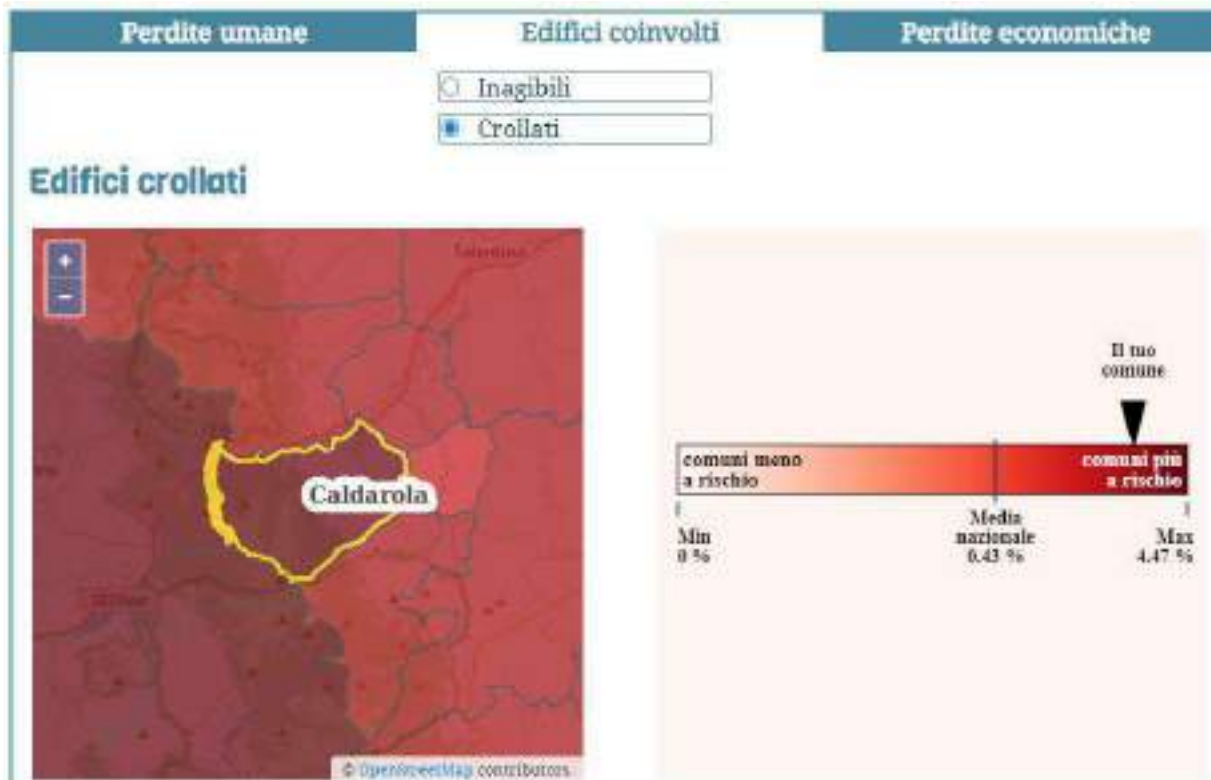
Figura 40 – Espressione del rischio sismico del Comune di Caldarola attraverso il progetto Sistema Informativo di ComUnicazione del Rischio - SICURO+.

Inoltre, attraverso il nuovo portale SICURO+, disponibile al link sicuropiu.it/index.html, viene fornito il rischio sismico di ogni comune, ossia una valutazione delle possibili conseguenze negative sugli edifici (inagibilità, crollo, perdite economiche) e sulla popolazione residente (vittime, feriti) dovute a terremoti che possono accadere in futuro. Di seguito vengono mostrati i risultati per quanto riguarda il Comune di Caldarola, relativamente a perdite umane (vittime e feriti), edifici coinvolti (inagibili e crollati) e perdite economiche.

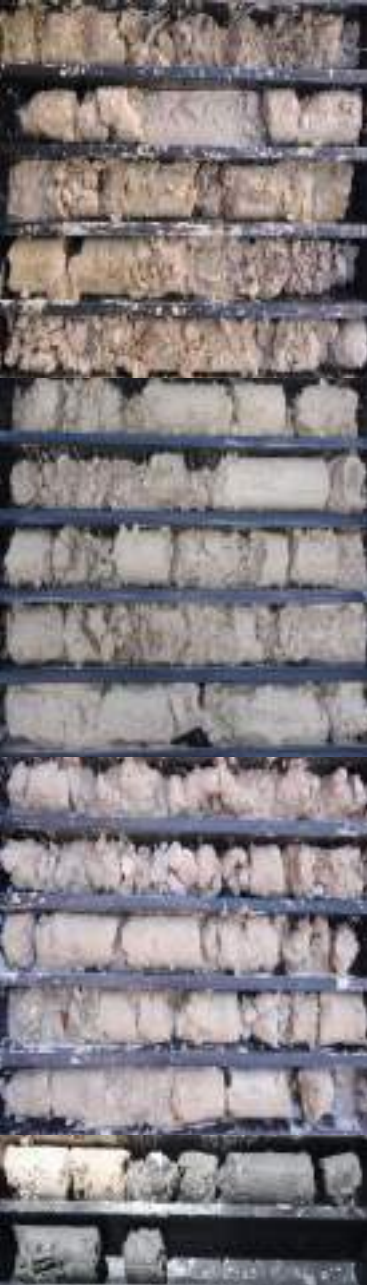
IMPRESA: Terra Drilling Technology	PROGETTO: Riparazione e miglioramento sismico PALAZZO PALLOTTA	SONDAGGIO S.3	Committente: Comune di Caldarola
DATA: 01/07/2021	PROFONDITA': 36.30 m	PAGINA N.2	Comune: Caldarola (MC)
			Ubicazione: P.zza XXIV Maggio

PROFONDITA' (m)	LUNGHEZZA DEL TRATTO (m)	LIVELLO PIEZOMETRICO (m)	SIMBOLOGIA	DESCRIZIONE STRATIGRAFICA	CAMPIONI E PROVE	N. COLPI S.P.T.	POCKET Rp Kg/cm ²	DOCUMENTAZIONE FOTOGRAFICA
21	21.00	1.00		Sabbie avana con rare ghiaie sparse (depositi alluvionali prevalentemente medi).

22	22.50	1.50		Ghiaie a granulometria media di colore biancastro e rosato in matrice sabbiosa beige e rosata (depositi alluvionali prevalentemente grossolani).				
23	23.30	0.80		Sabbie e limi sabbiosi beige con sfumature grigio chiaro ed ocracee, talora inglobanti ghiaie sparse (depositi alluvionali medio-fini).				
24	11.90			Ghiaie costituite da clasti prevalentemente calcarei biancastri e rosati, subordinatamente selciosi, eterometrici, a spigoli arrotondati, in matrice sabbiosa beige e limoso-sabbiosa avana (depositi alluvionali prevalentemente grossolani).				
25								
26								
27								
28								
29

30								
31								
32								
33								
34								
35	35.20							
36	36.30	1.10		Argille marnose e marne argillose grigio scuro, talora bituminose molto consistenti (substrato integro - Formazione gessoso-solfifera).		>4.50		
37						>4.50		
38								
39								
40

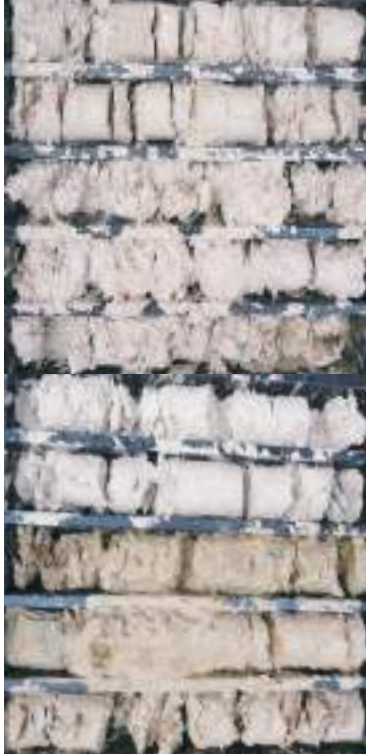
Ghiaie limoso-sabbiose beige e avana, talora con sottili livelli di sabbie ghiaiose (depositi alluvionali prevalentemente grossolani).

22									
23									
24									
25									
26									
27				Sabbie limose e limi sabbiosi avana (depositi alluvionali medio-fini).

27.00								
	27.30	0.30							
	27.50	0.20							
28				Ghiaie limoso-sabbiose e sabbie ghiaiose beige e avana (depositi alluvionali prevalentemente grossolani).

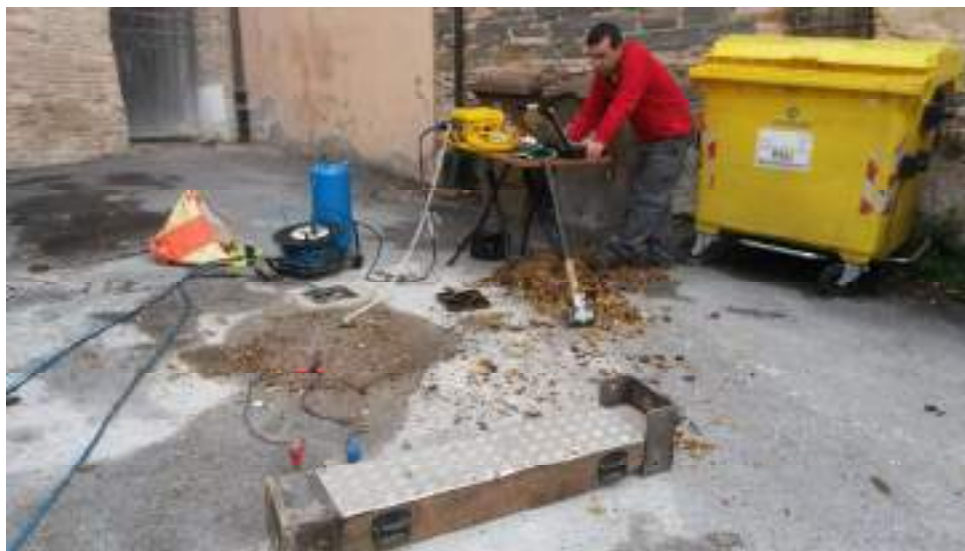
Macroarea	Marche 2	
Località	Caldarola	
Data di acquisizione	Novembre 2017	
Coordinate Geografiche	Lat.	43° 8'18.84" N
	Long.	13° 13'34.96" E
Sondaggio		
Profondità foro (m)	35.00	
Strumentazione		
Sismografo	Geometrics-Geode	
Sensori	n. 2 geofoni 3D a distanza di 1 m a 10 Hz	
Sistema orientazione	Aste in alluminio	
Sorgente	Massa Battente 5 Kg	
Piastra (componente verticale)	Alluminio rinforzato 30cmX30cm	
Piastra (componente orizzontale)	Alluminio rinforzato 30cmX20cm	
Parametri acquisizione		
Intervallo Campinamento (ms)	0.250	
Finestra temporale (s)	1.0	
Numero Campioni acquisiti	4000	
Distanza dal boccapozzo (m)	2	
Prima misura (m)	1.0	
Ultima Misura (m)	33.0

Foto - Sito di durante l'esecuzione della prova

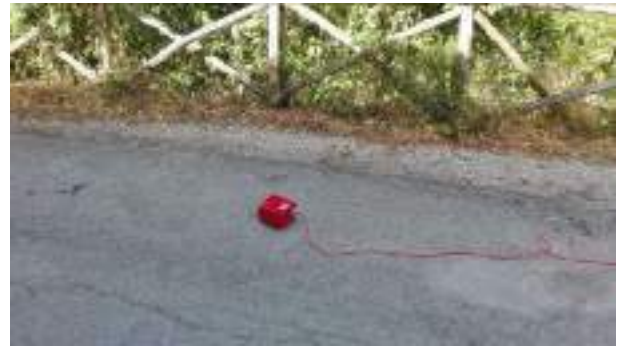
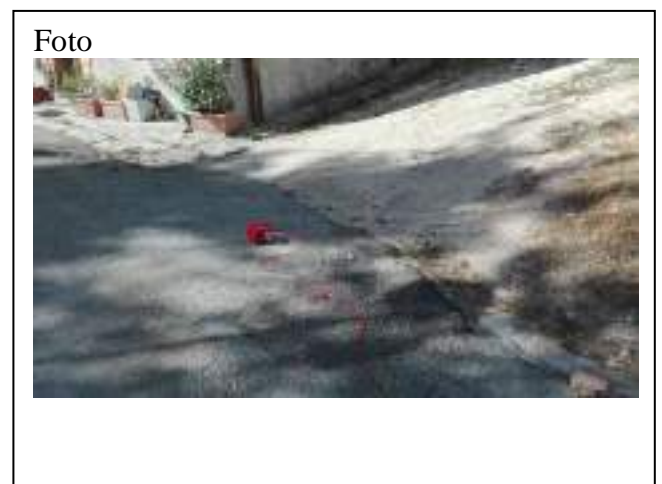
INSTALLAZIONE SISMOMETRO: ACCOPPIAMENTO
